Utökning av kv. Vadden

Skövde kommun

Översiktlig miljöteknisk undersökning

Rapport 190705

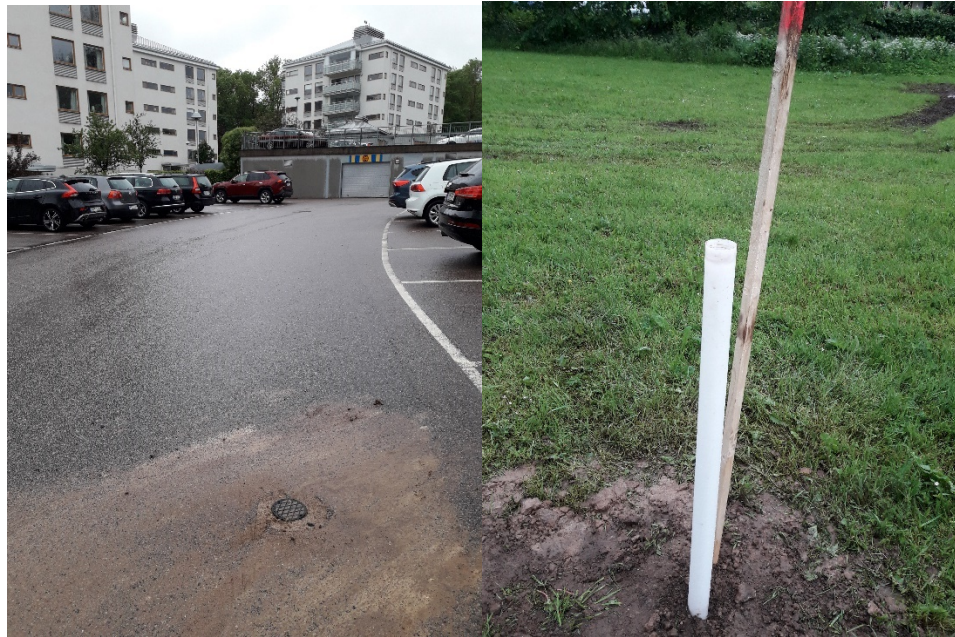
Inom undersökningsområdet har två provpunkter uttagits med skruvborr. GV1 är belägen på en parkeringsyta i nordvästra delen av undersökningsområdet. Under asfalten utgörs materialet av 1,4 m fyllnadsmaterial av grus och sand följt av ett ca 0,5 m tjockt lager av ljus silt/kalkslam. Därefter följer silt från 1,9 m till 4 m, innehållande alunskiffer ner till ca 3 m. Materialet i GV2 utgörs överst av 0,4 m mullhaltigt fyllnadsmaterial av finsand och silt följt av siltig finsand ner till 1,5 m djup. Därefter följer sandig silt ner till 4 m.

Figur 13. T.v. GV1 på parkeringsplats. T.h. GV2 på grönytan.

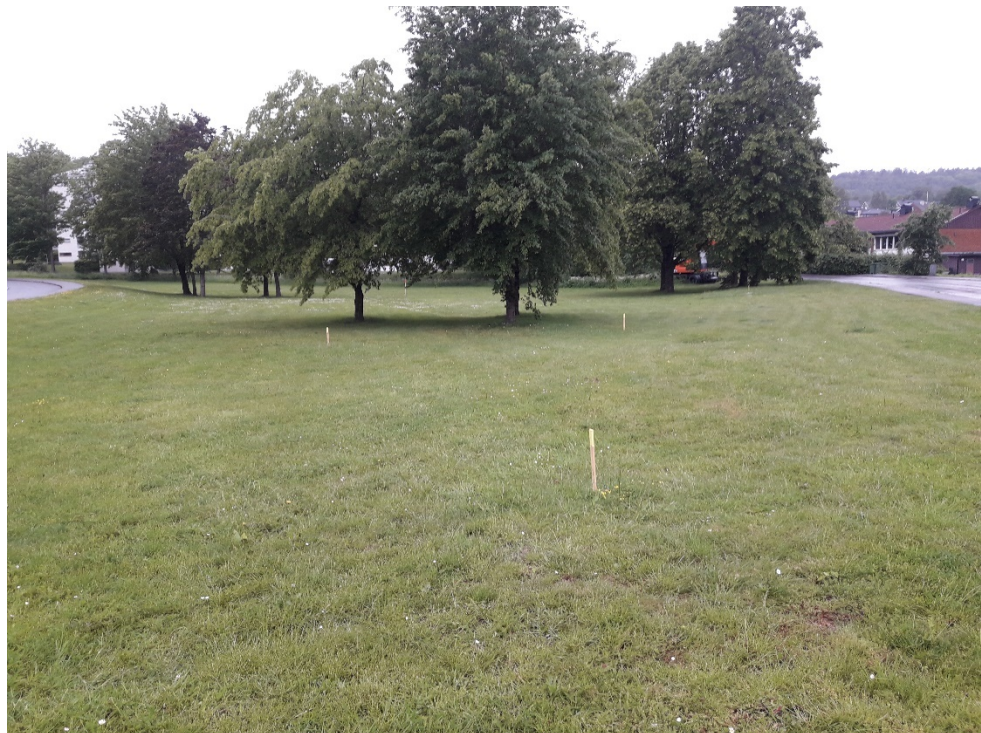
På grönytan inom undersökningsområdet grävdes 6 st. provgropar. Generellt utgjordes de översta 0,2-0,4 m av mullhaltigt fyllnadsmaterial bestående av sand och silt, men även grus och sten i vissa provgropar.

Figur 14. Vy från öster över undersökningsområdet.

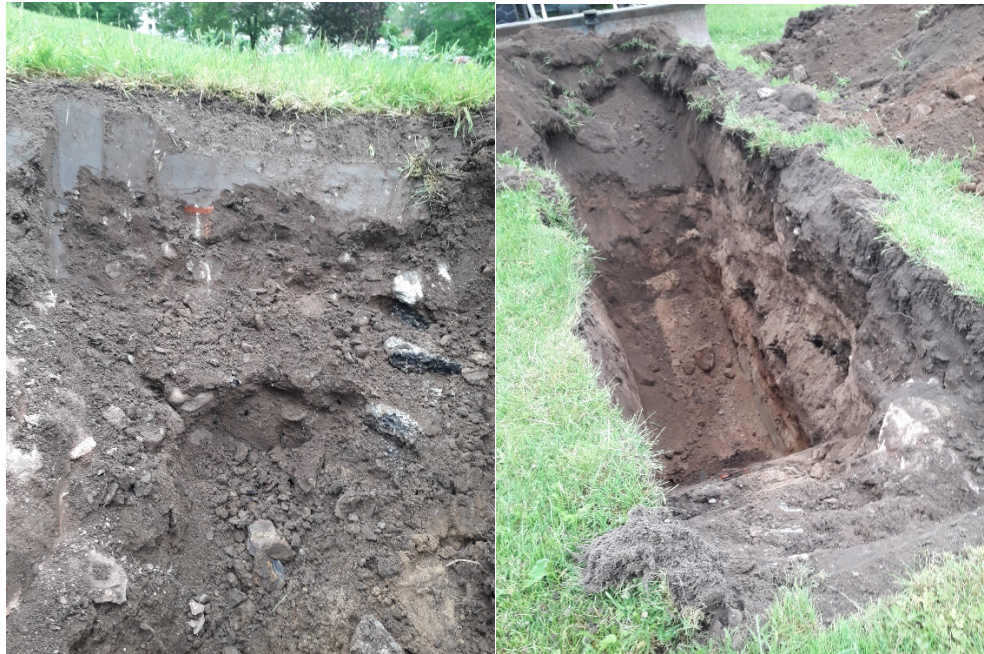
Figur 15. PG1. T.v. översta skikten innehållande tegelrester och asfalt. T.h. hela provgropen med fyllnadsmaterial och underlagande naturligt material.

I PG1 noterades tegel och asfalt ner till ett djup om 0,75 m i fyllnadsmaterial bestående av sten, silt och sand. Någon lukt noterades ej.

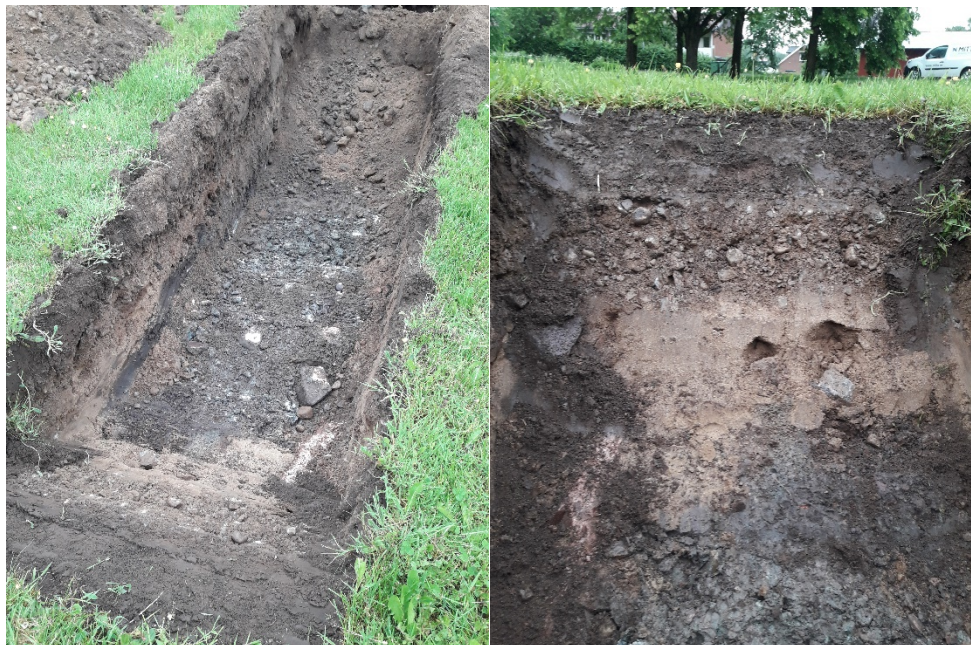
Figur 16. PG2. T.v. ses ett lager med finkornig fyllning och i botten ett lager innehållande bl.a. asfalt. T.h. översta lagren fyllnadsmaterial av varierande karaktär.

Materialet i PG2 utgjordes av fyllnadsmaterial ner till 1,9 m djup. Fyllnadsmaterialet var av mycket varierande karaktär och vissa lager hade en tydlig lukt. I delar av gropen observerades ett lager på ett djup om 0,7-0,9 m med en mörkbrun mycket finkornig fyllning som innehöll tegel och hade fläckvis en grönaktig färg och en påtaglig lukt.

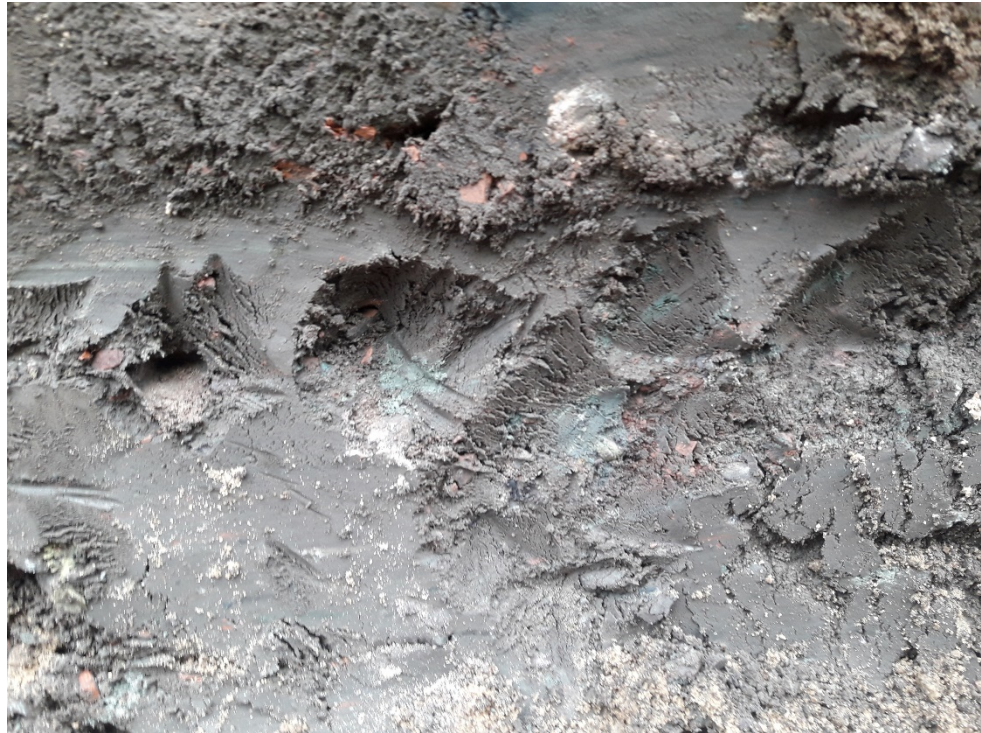
Figur 17. Fyllnadsmaterial på nivån 0,7-0,9 m i PG2.

På nivån 0,9-1,4 m påträffades asfalt och gråaktiga trädelar i fyllnadsmaterialet som var av grövre karaktär innehållande sten och grus och materialet luktade påtagligt. Mellan 1,4-1,9 m bestod fyllningen av block, sand och silt. Ev. stopp mot berg eller block vid 2,5 m, där det även var blött.

Ett prov av asfalt taget från nivån 0,9-1,4 i PG2 har testats för tjärasfalt med asfaltsspray och UV-ljus, vilket inte gav indikation på förekomst av stenkoltjära.

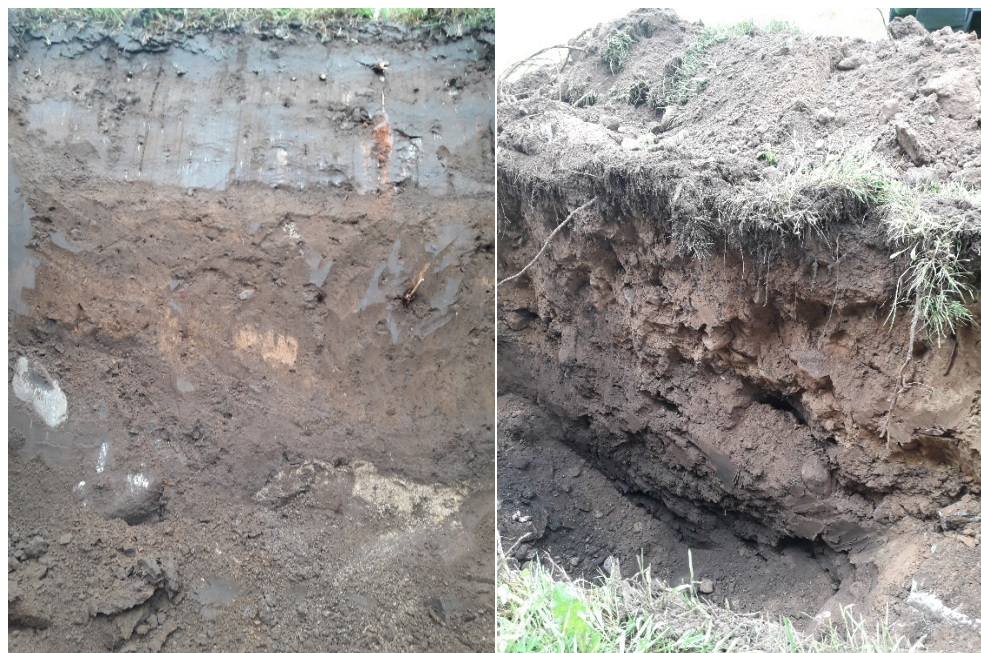
Figur 18. T.v. PG3 med tegelrester. T.h PG4.

I PG3 och PG4 påfanns också fyllnadsmaterial, men av mer naturlig karaktär. I PG3 noterades inslag av tegel i de översta lagren, 0-0,8 m. Längst ner i PG4,

mellan 1,5-2,4 m noterades ett mörkt lager av siltig morän innehållande svarta trärester och alunskiffer.

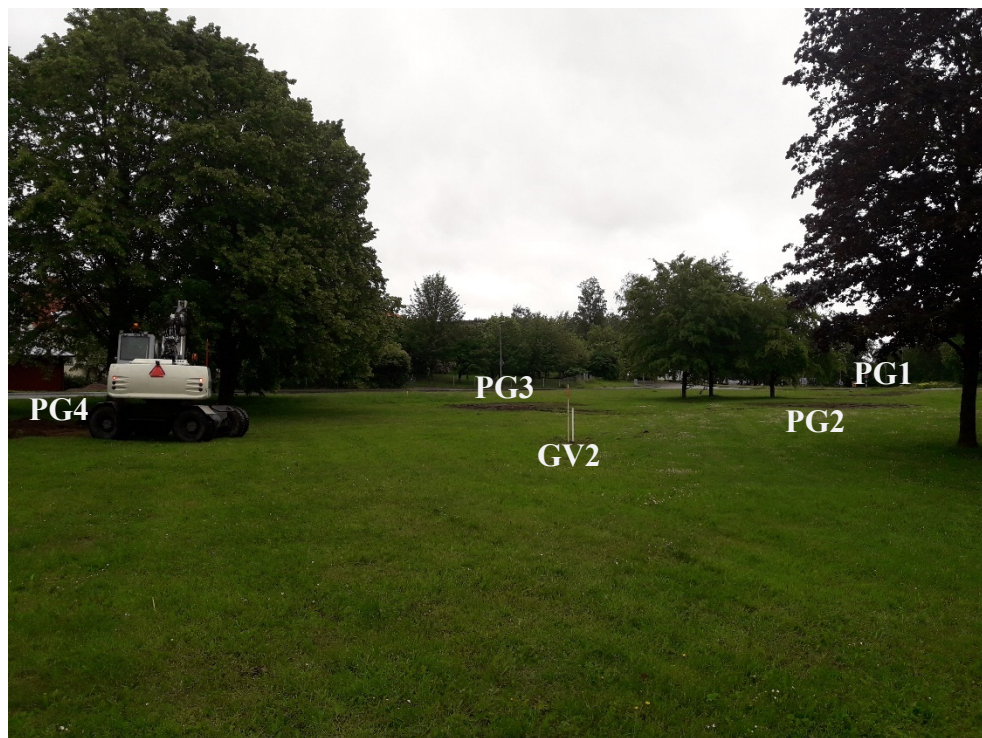
Figur 19. Vy från väster, från placering av PG5, över PG1-PG4 och GV2.

I PG5 och PG6 utgjordes översta 0,25-0,3 m av mullhaltig fyllning av sand och silt. Underliggande lager utgjordes av naturligt material, först ett lager av sandig silt ner till 1,1 m. I PG5 utgjordes materialet under det av stenig grusig sand med karaktär av isälvsmaterial medan det i PG6 även innehöll silt och hade karaktär av siltig morän. Det naturliga materialet innehöll alunskiffer och kalksten.
