Antikvarisk förundersökning och
åtgärdsprogram

TEGELUGNEN

Västra kv. Tegelbruket, Skövde kommun

Antikvarisk förundersökning och åtgärdsprogram för tegelugnen, Västra kv. Tegelbruket

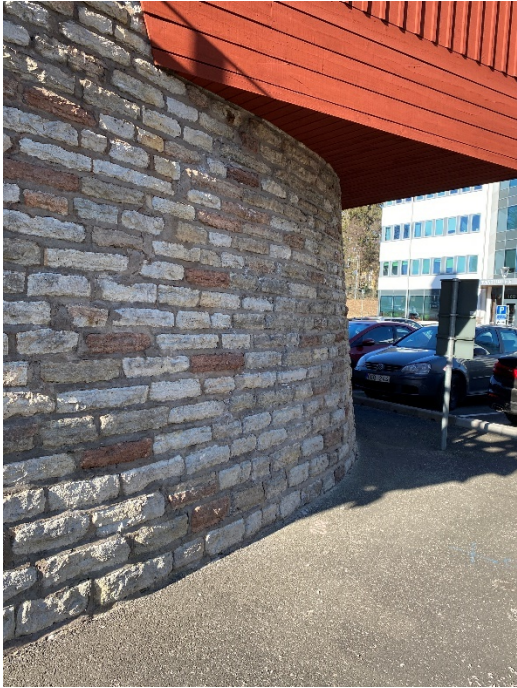
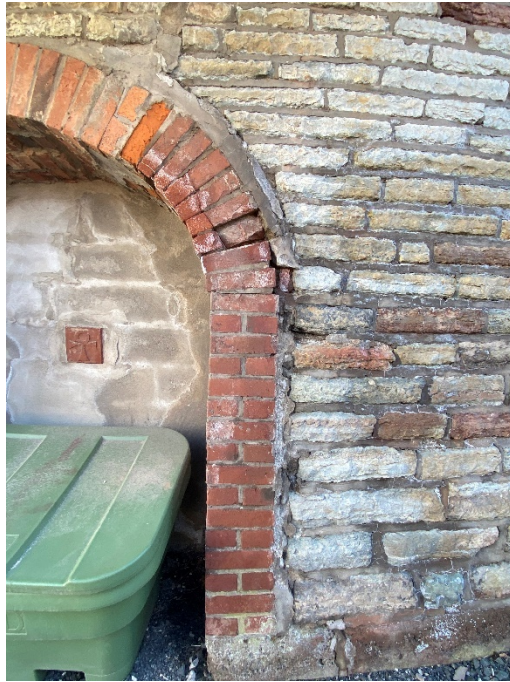
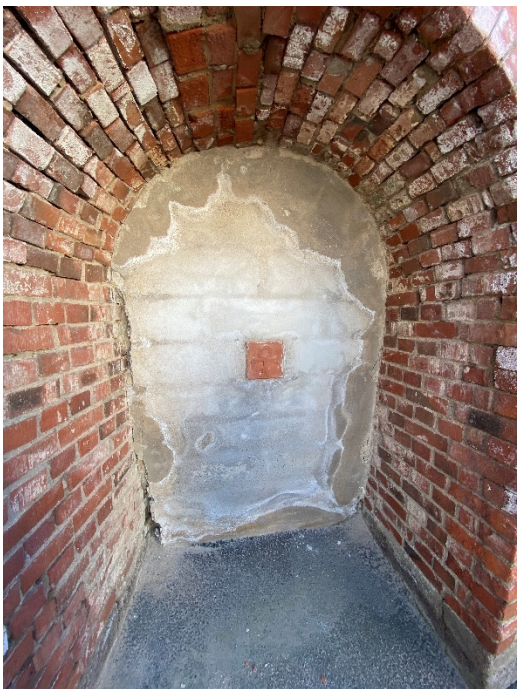
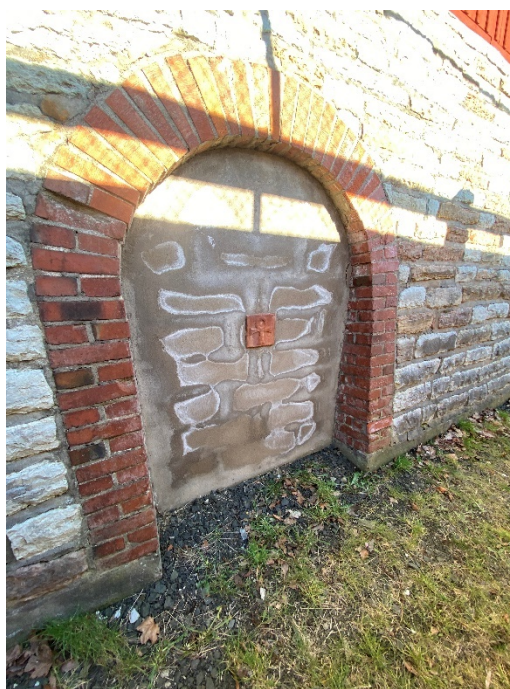
UGNENS STENBEKLÄDDA FASAD OCH TEGELVALV

Byggnadens nedre del utgörs av en murad tegelugn. Ugnens fasader är täckt med kalksten. Stenen är fogad med olika fogtyper huvudsakligen senare tillkommen hård fog av cement. Brännugnsöppningarna inramas av tegelvalv med delvis handslaget tegel. Flera av ugnsvälven är igenmurade med murblock som putsats.

Sprickbildning mellan fog och sten förekommer. Cementbruket är inte ursprungligt och är inte anpassad till byggnadens karaktär eller naturstenens tekniska egenskaper. Sentida lagningar av tegelvalven har medfört att ett modernare tegel använts samt problem med sprickbildning mellan fog och tegel. Ytskiktet på igenmurade ytor har putsavfall och sprickor.

Kalkstensmuren bör omfogas i sin helhet.

1. **All cementfog och samtlig lös fog knackas ner till fast grund.**
2. **Skadad kalksten justeras och kompletteras med sten lika befintlig.**
3. **Omfogning med kalkbruk. Vid framtagande av fog bör provtagningar utföras innan så att en lämplig sammansättning kan göras. Resultatet utvärderas av kalkbruksexpert.**
4. **Översyn och omfogning av tegelvalv. Modernt tegel byts ut mot handslaget tegel.**
5. **Igenmurade ytor i valv; knacka ner all lös puts och lösa lagningar. Nytt putslager anpassas efter underlaget som sannolikt utgörs av murblock av betong.**

Modernt tegel byts till handslaget, med bättre variation i kulören.

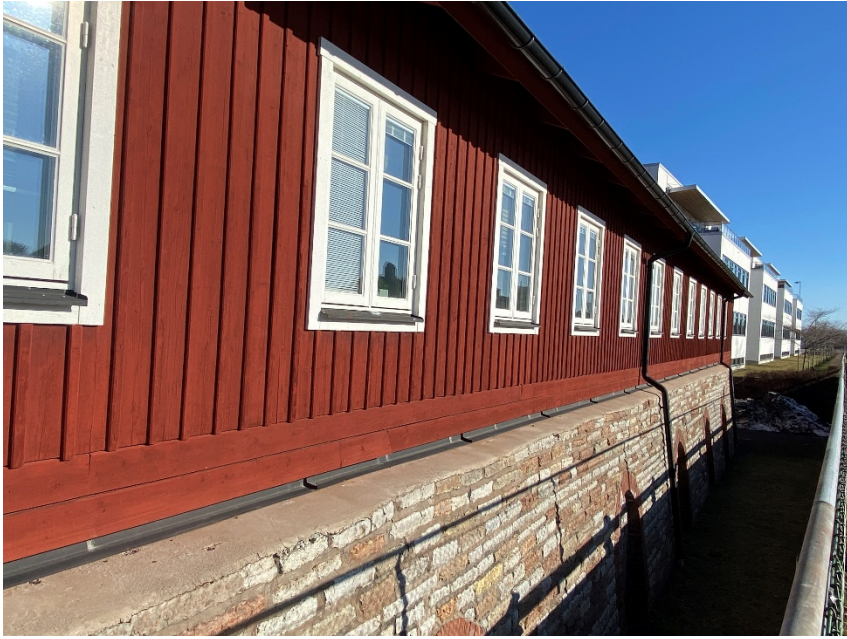
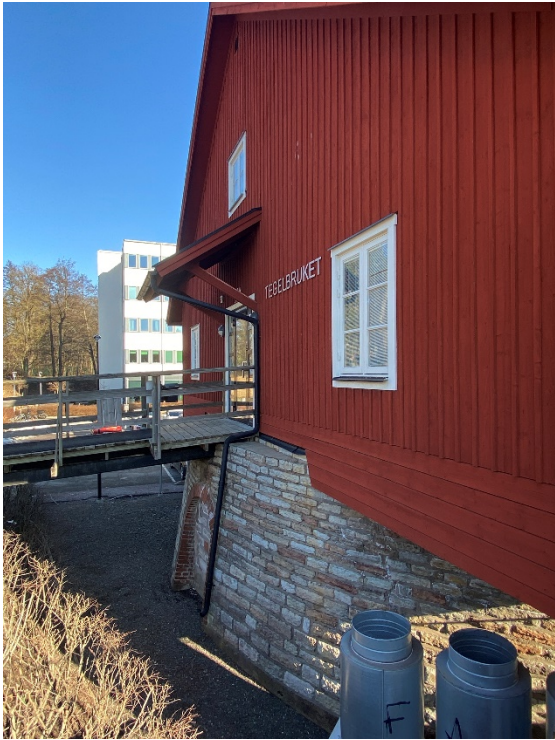
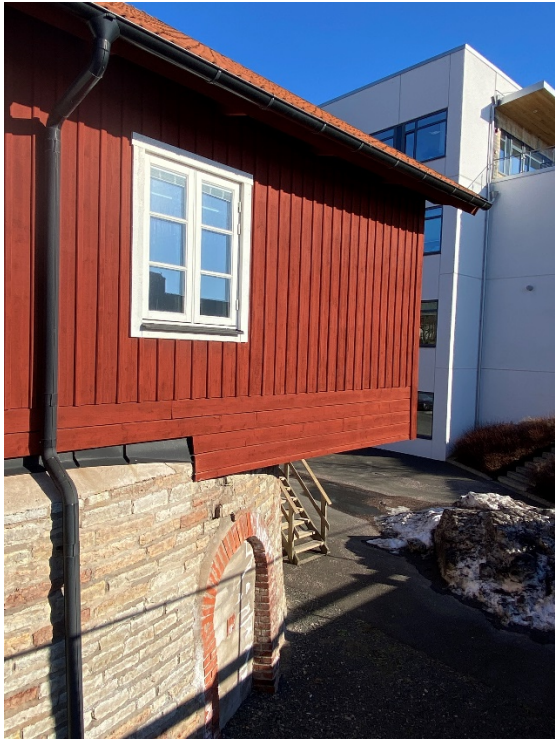
FASADER

Fasaderna är klädda med en ohyvlad, stående rak locklistpanel med smala lock, målade med röd slamfärg. Takfotsbrädorna är av trä, målade i röd slamfärg. Fasaden är uppförd 2001.

Fasaderna är i mycket gott skick.

Träfasader renoveras på sikt

1. **Fasaderna rengörs genom borstning av löst sittande färg till fast underlag samt genom alg- och mögeltvätt.**
2. **En strykning med äkta Falu Rödfärg utan olja. Färgen ska arbetas in i träet med pensel. Vid målning på tidigare obehandlat trä gäller två strykningar.**
3. **Panelen ska lagas lika den bef. panelen. Så lite som möjligt bör bytas ut.**

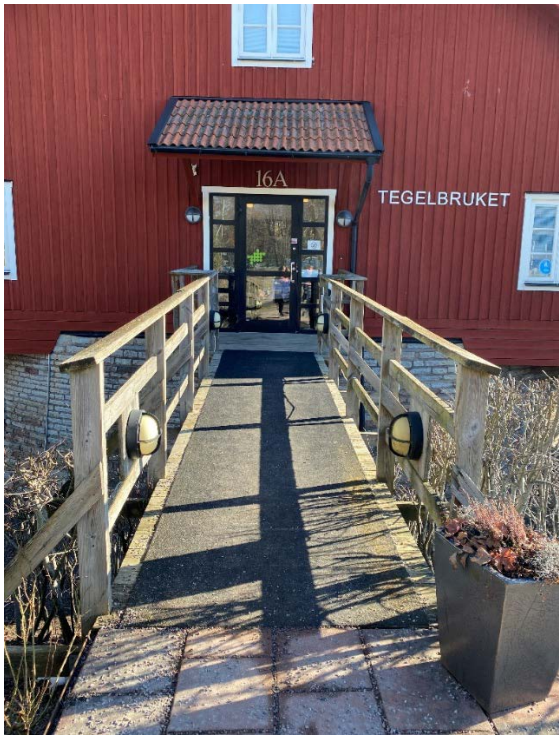
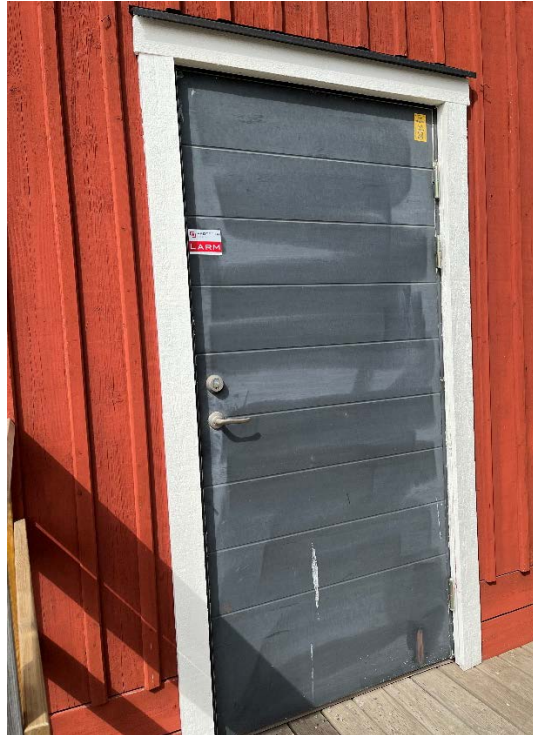
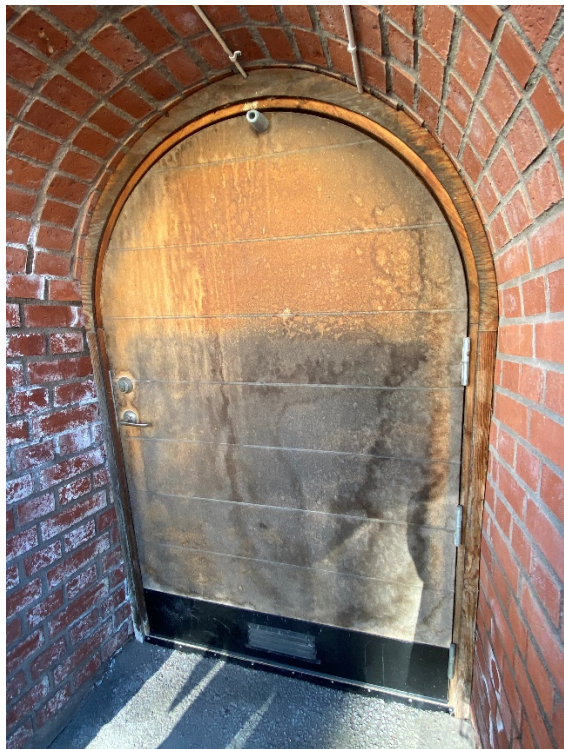
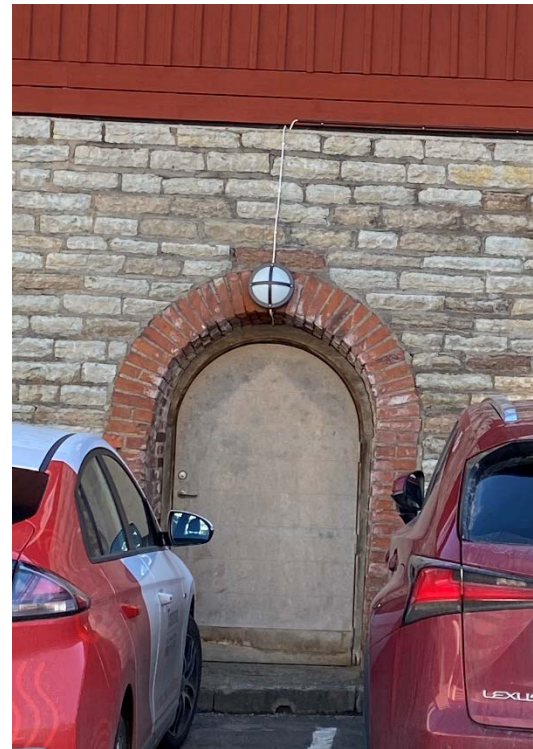
DÖRRAR

Överbyggnaden har två dörrar, dels en svartmålad ståldörr med glaspartier som utgör huvudentré samt en enklare trädörr som nödutgång vid den östra gaveln. Omfattningar och karmar är enkla av trä och målade i en vit kulör.

I den del av byggnaden som utgör den gamla tegelugnen återfinns två rundbågade dörrar av trä. Dörrarnas yttre skikt utgörs av masonit/MDF, eller liknande material med oklar ytbehandling. Nertill finns sparkplåtar i svartmålad plåt. Karmarna är utförda i lackat furu.

Ståldörren är i gott skick. Trädörr i öster är i gott skick. Dörrarna i ugnbyggnaden är i sämre skick, är i behov av ytskiktsbehandling.

Dörrarna som hör till överbyggnaden är i gott skick. På sikt kan byte av ståldörren övervägas då en enklare dörr av trä är mer lämpad för byggnadens karaktär.

Dörr i byggnadens östra del är i behov av målning på sikt.

- 1. All löst sittande färg avlägsnas genom skrapning.**
- 2. Renoveras och målas till lika befintligt.**

Dörrarna i ugnbyggnaden är i behov av åtgärder. Företrädesvis byts dörrarna mot enklare bräddörrar.

- 1. All löst sittande behandlingsskikt avlägsnas genom skrapning.**
- 2. Skador i masonit/MDF ilagas.**
- 3. Nytt ytskikt, troligen lack.**

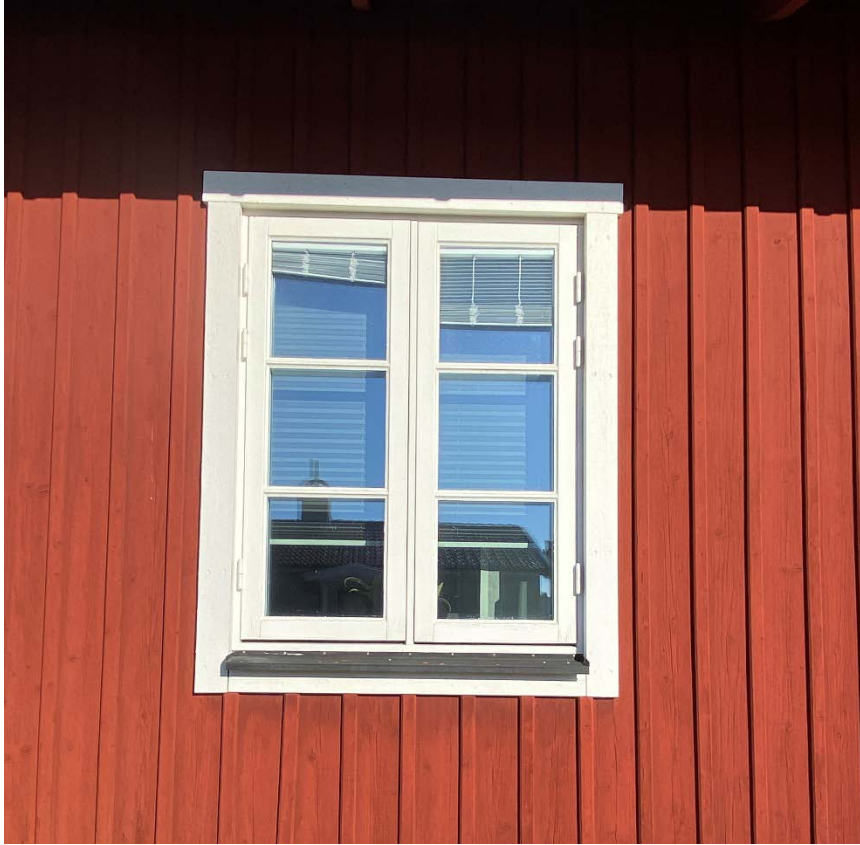
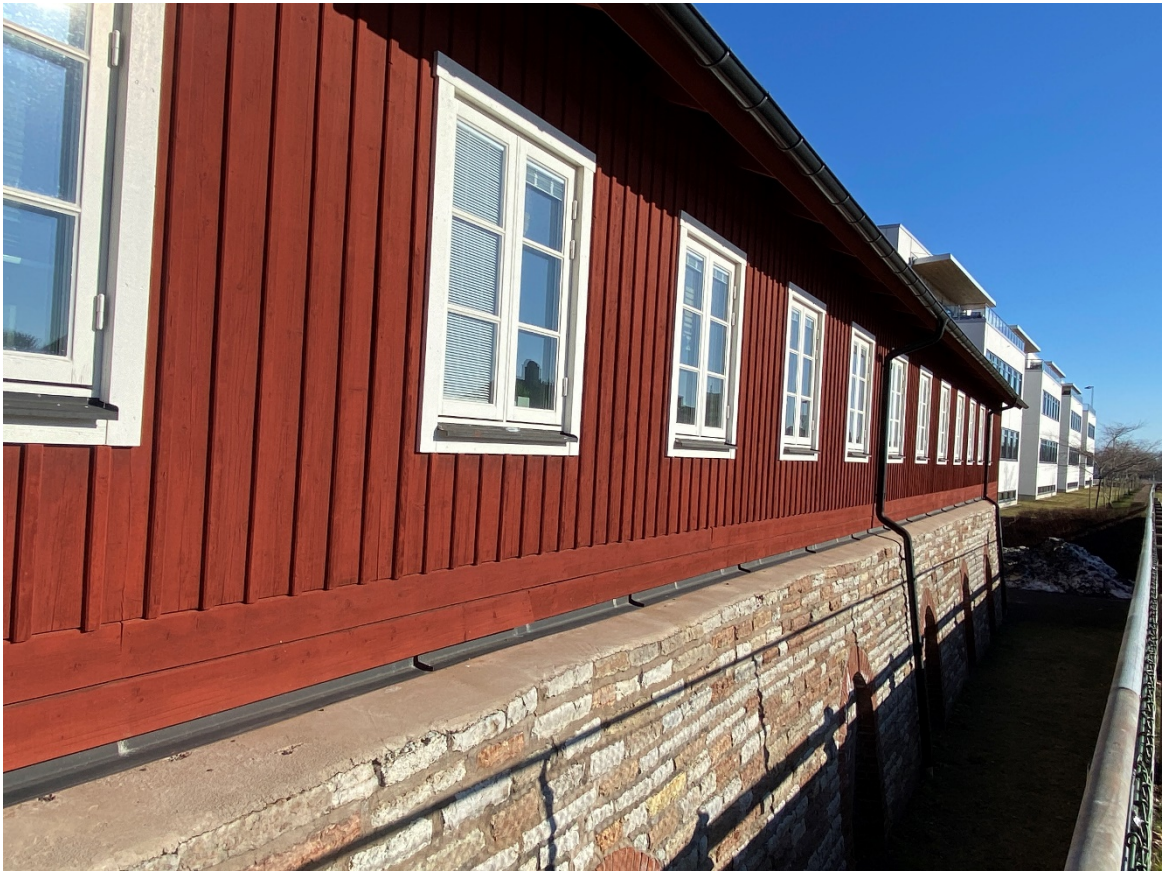
FÖNSTER

Sentida spröjsade 2-luftsfönster av trä, målade i vit kulör. Moderna beslag. Fönstren är från 2001.

Fönstren är i gott skick.

- 3. All löst sittande färg på fönsterkarmar, bågar och omfattningar samt löst sittande kitt avlägsnas genom skrapning.**
- 4. Renoveras och målas till lika befintligt.**

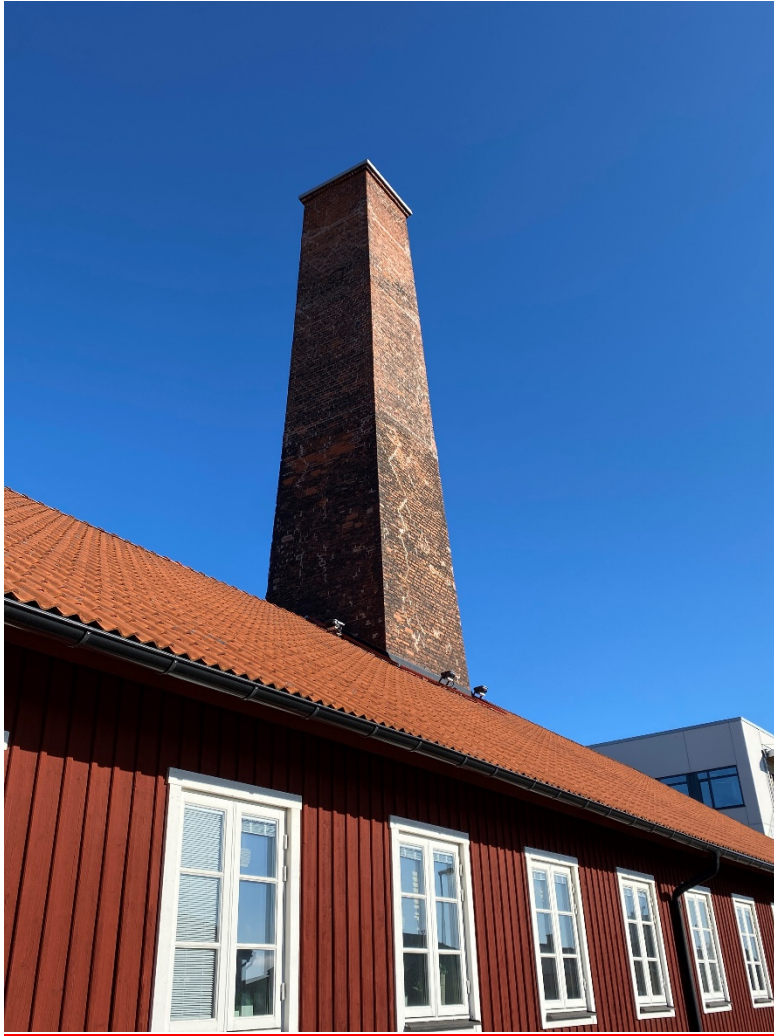
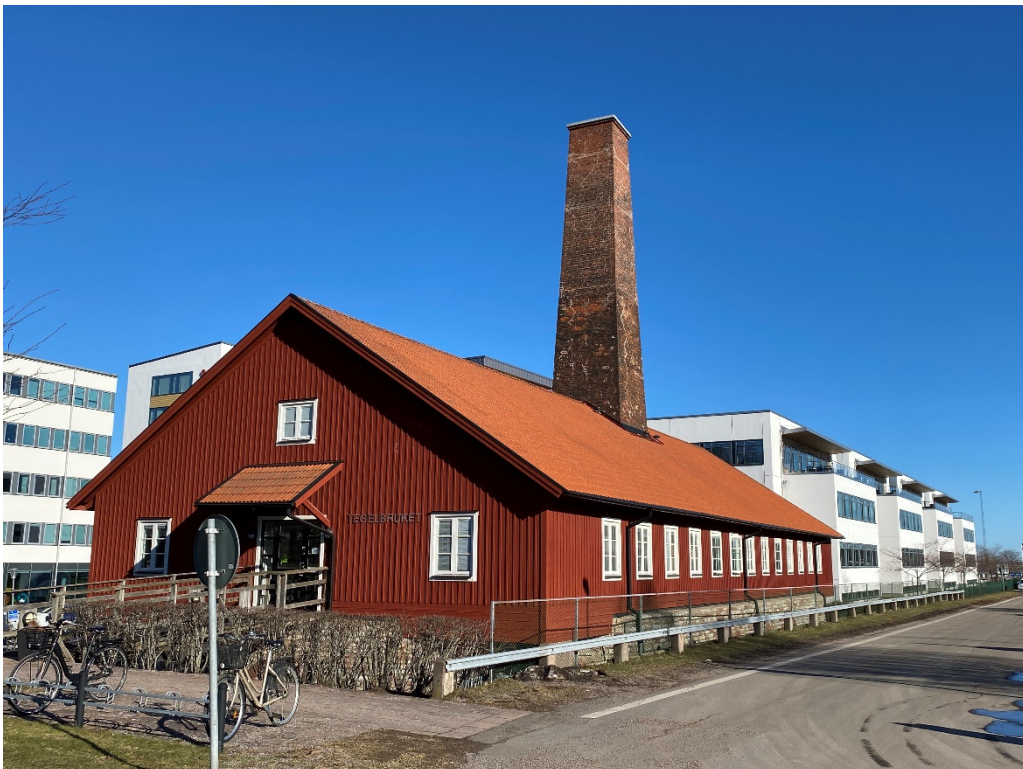
TAK

Sadeltak täckt med tvåkupigt lertegel. Plåt där taket möte skorsten.

Taken är i gott skick. Taken är endast besiktigade från marken.

Taket är inte i behov av underhåll men på lång sikt bör följande åtgärder gälla:

1. Varsam demontering för återmontering av befintliga tegelpannor i sin helhet.
2. Pannor med slagsprickor, kraftiga vittringar och frostsador större än en tumnagel sorteras bort.
3. Pannor av god kvalitet rengöres varsamt genom högtryckstvätt för återmontering.
4. Rivning av bär- och ströläkt samt underlagspapp.
5. Rötskador i brädbottenpanel, lagas lika befintligt.
6. Ny underlagspapp samt strö- och bärläkt monteras.
7. Befintliga takpannor återmonteras. Taket kompletteras med nya tvåkupiga lertegelpannor i samma mått och utseende som befintliga.

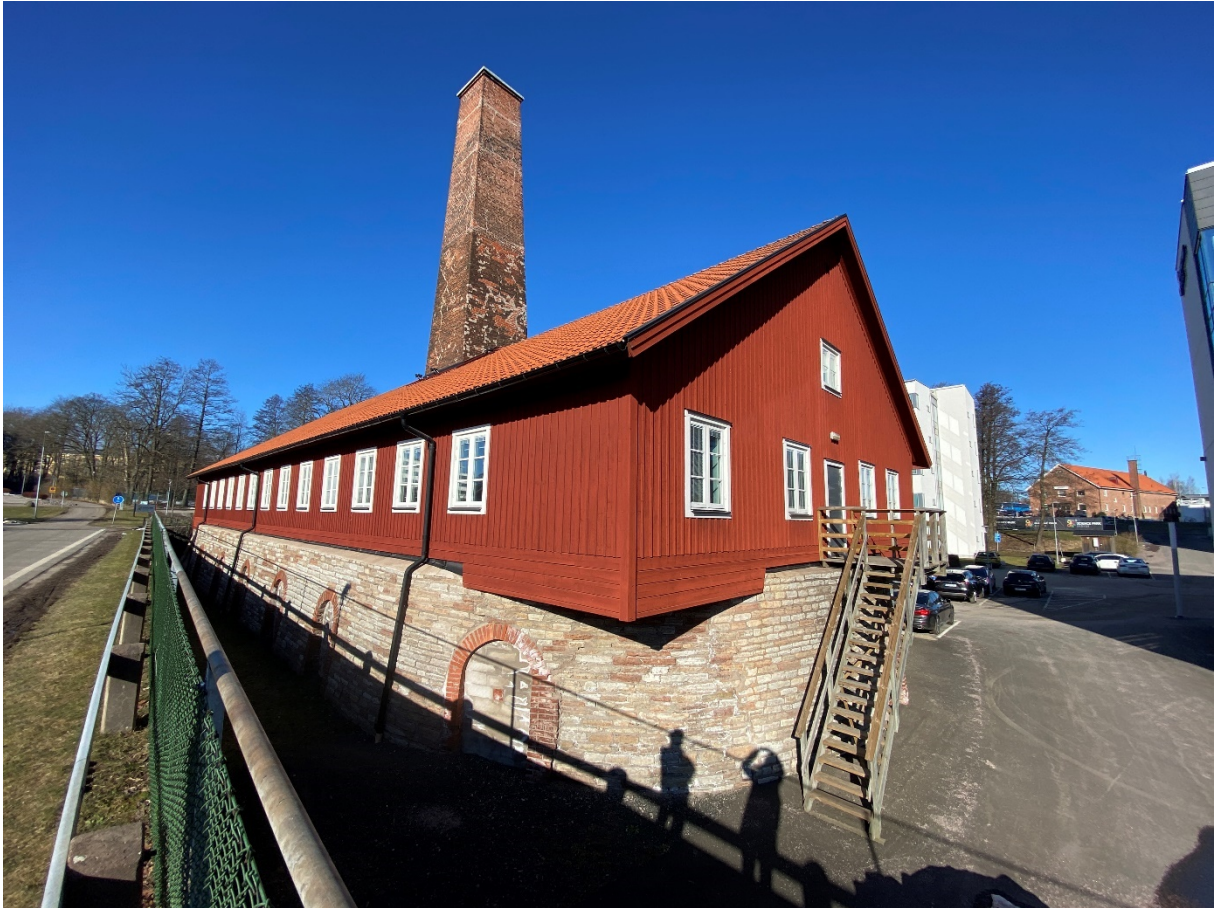
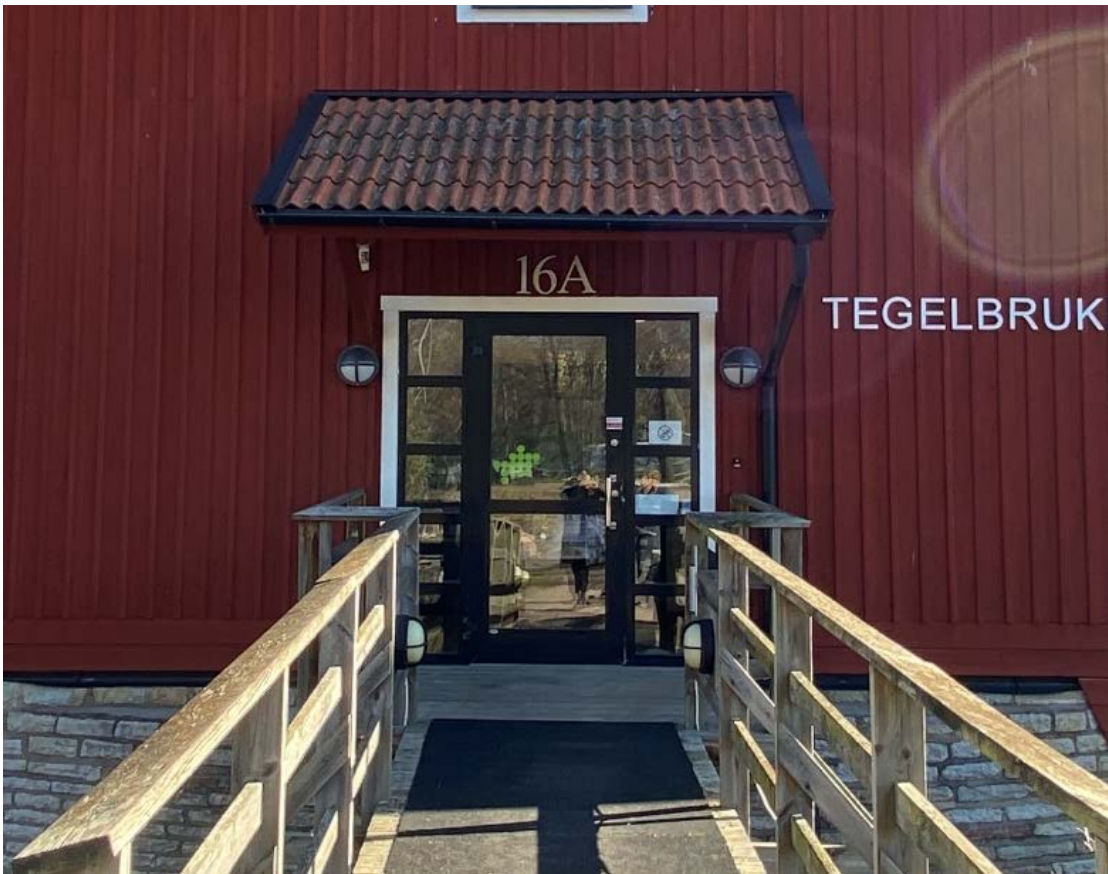
PLÅT OCH STUPRÖR

Fabriksmålade täckplåtar vid anslutning till skorsten,nockplåtar och i anslutning mellan träfasad och ugnsbbyggnadens kalkstensmur.

Moderna svarta hängrännor av Plåtisol monterade längs östra och västra takfoten samt på väderskydd ovan huvudentrén.

Plåt, hängrännor och stuprör är i gott skick. På lång sikt bör plåt, hängrännor och stuprör bytas mot röd kulör. Stuprören ska då ha raka vinklar och traditionell vattenkupa.

Då plåten är modern och inte anpassad till byggandens kulturhistoriska värde bör den på lång sikt bytas ut till ett tidstypiskt utseende och material.

1. **Stuprör, hängränna och takets täckplåtar demonteras.**
2. **Nya plåtar i aluzink eller galvaniserad plåt monteras. Hängrännor och stuprör ska vara tidstypiska med raka rörvinklar och profilerade vattenkuper.**
3. **Efter 3-5år målas plåten i underlagets kulör.**

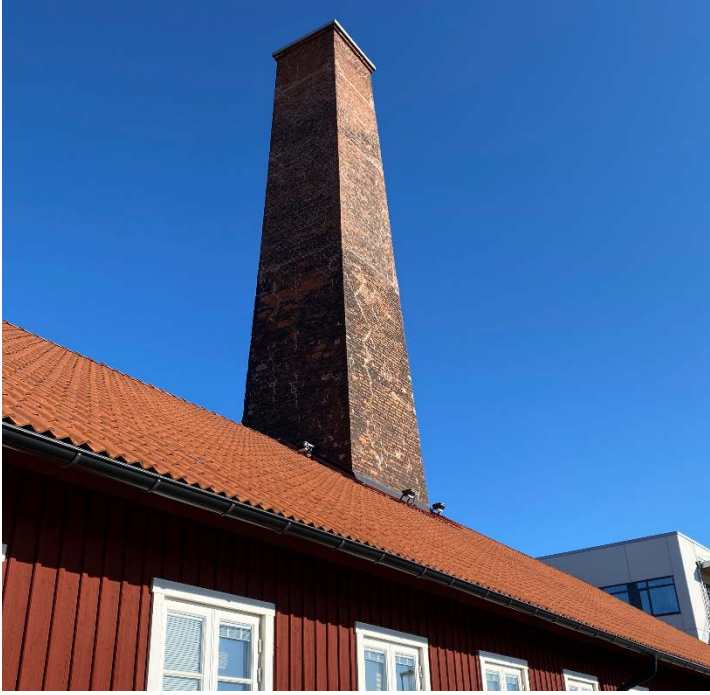
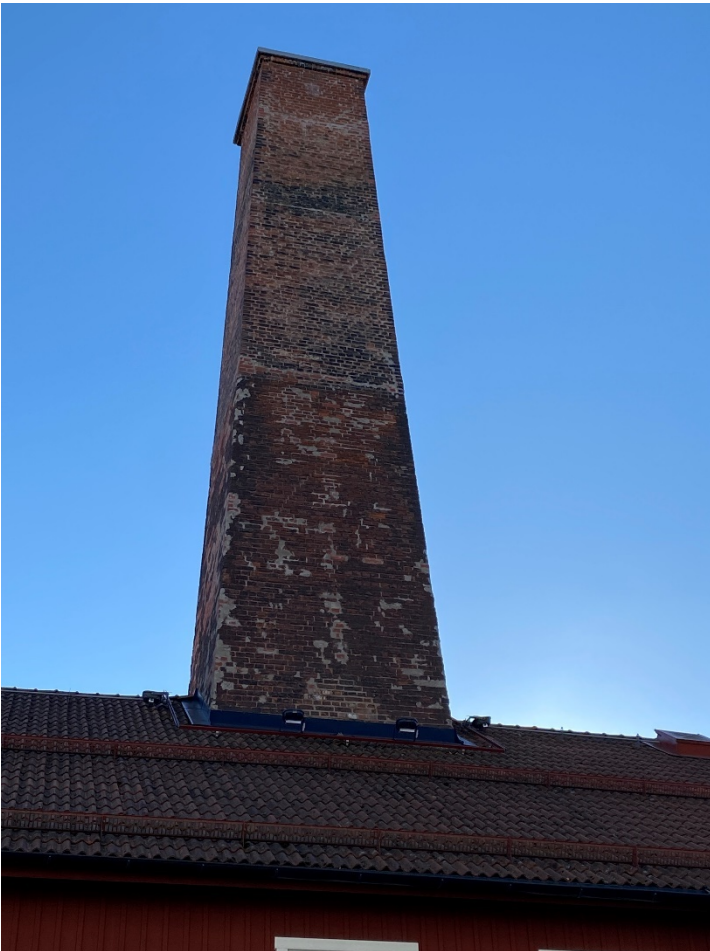
SKORSTEN

Byggnadens skorsten är hög och utförd i kraftiga dimensioner. Den kvadratiska, svagt avsmalnande konstruktionen är murad med äldre handslaget tegel. Skorstenen krön är försedd med en krans av kalksten.

Skorstenens övre del är nyligen restaurerad. Äldre sprickor och missfärgat tegel är synligt på stora delar av skorstenen.

Kontinuerlig översyn av skorstensmuren ska genomföras för identifiering av behov av omfogning och byte av tegelstenar.

1. **All cementfog och samtlig lös fog knackas ner till fast grund.**
2. **Skadat tegel justeras och kompletteras med tegel lika befintligt.**
3. **Omfogning. Vid framtagande av fog bör provtagningar utföras innan så att en lämplig sammansättning kan göras. Resultatet utvärderas av murare.**

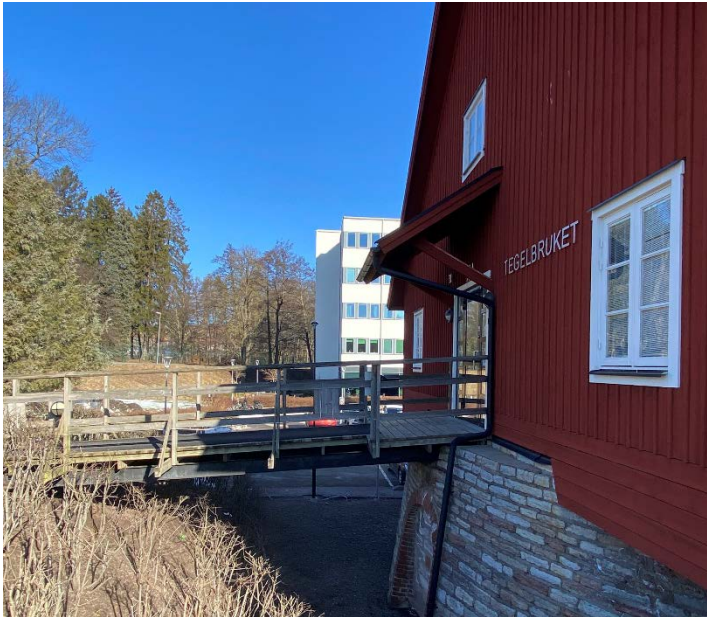
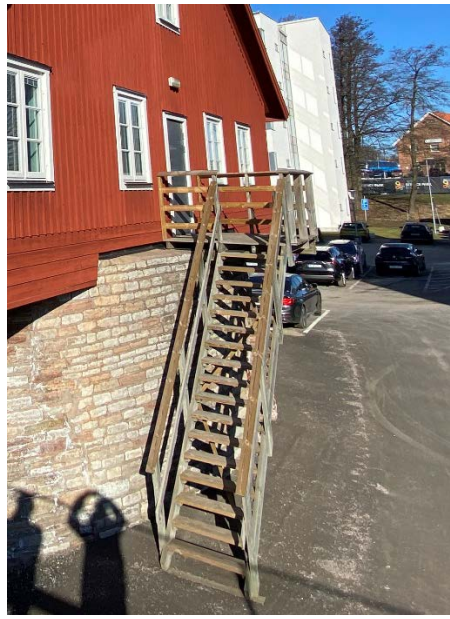
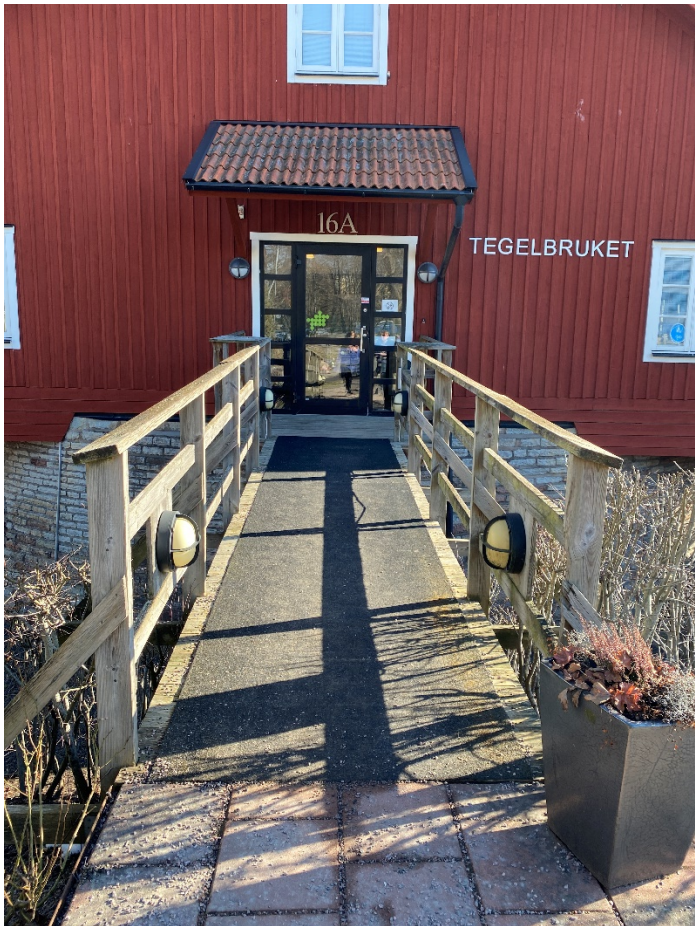
TRAPPOR

Till huvudentrén löper en träbro av impregnerat virke. Från dörren i överbyggnadens östa gavel finns en utrymningstrappa av impregnerat virke.

Träkonstruktionerna har algpåväxt och är i övrigt i gott skick. På lång sikt kan ny bro och trappa uppföras som har ett mer traditionellt uttryck, lämplig för byggnaden.

- 1. Varsam rengöring genom algtvätt**
- 2. När ny bro och trappa ska uppföras tillverkas de med traditionella material och metoder av erfarna hantverkare. Lämpligen används kärnvirke av furu. Konstruktionerna behandlas med roslagsmahogny.**
- 3. Alternativ till träkonstruktion kan övervägas. Viktigt är att trappan utförs i ett gediget och traditionellt material, exempelvis smide. Det är viktigt är också att en hög nivå på det hantverksmässiga kunnandet och erfarenheten tillämpas.**
