PM

Kompletterande provtagning och utvärdering av förorening i mark och grundvatten inom fastigheten Käckplunda 1 mfl, Skövde kommun

2025-06-12

Reviderad 2025-07-04

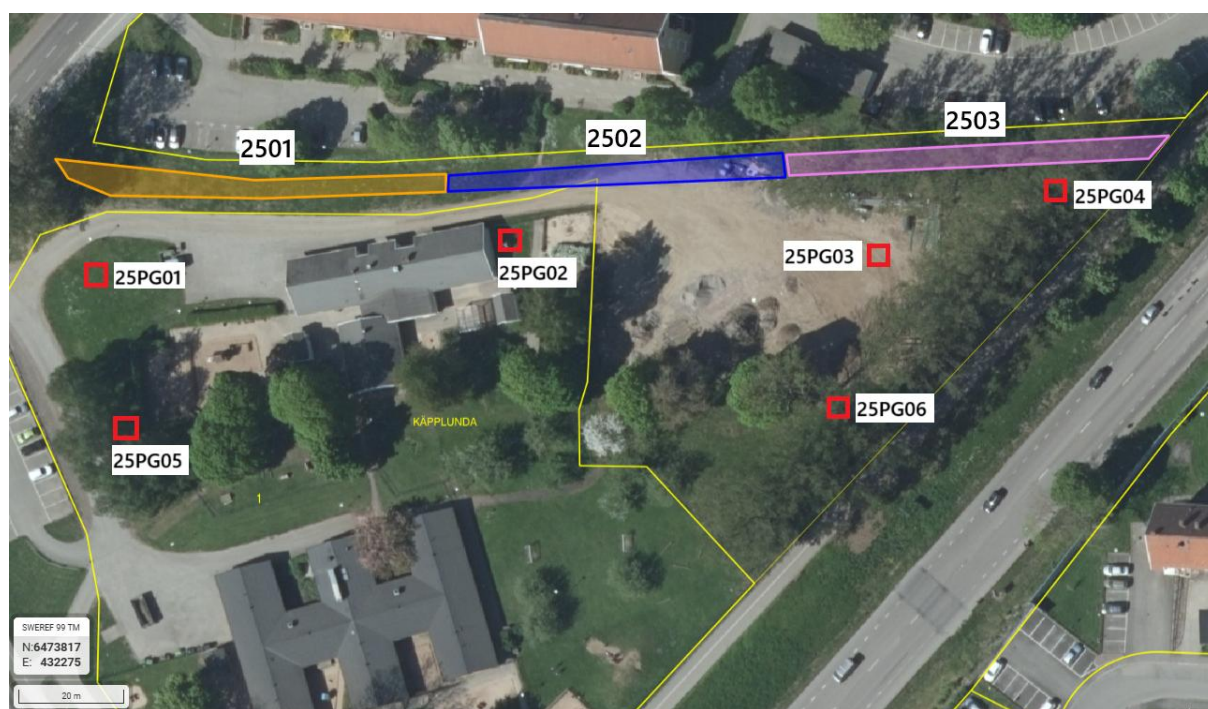
Jordprovtagning inom tidigare läge för järnvägsspår genomfördes med hjälp av markkarteringspjut och spade. Inom resp. delområde (2501-2503, Figur 1) uttogs ca 10 delprover till ett djup av ca 0,1- 0,2 meter under markytan (m.u.my.) vilka slogs samman till ett samlingsprov; ett per delområde resulterande i 3 samlingsprover bestående av ca 10 delprover. Samtliga tre prover skickades för laboratorieanalys.

Den kompletterande jordprovtagningen under juni avsåg provgroppgrävning i 6 punkter, 25PG01-25PG06, Figur 1. Ur varje provgropp uttogs samlingsprover från nivå 0-0,2 resp. 0,2-0,5 m.u.my. resulterande i 12 prover, varav 7 analyserats på laboratorium avseende PCB. Samlad analysomfattning redovisas i Tabell 1.

Figur 1. Flygfoto där delområdesindelning av aktuellt område för tidigare järnvägsspår markeras med orange, blå resp. rosa polygon, med tillhörande prov-ID. Lokalisering av kompletterande provgroppar markeras med röda rutor och prov-ID ©Lantmäteriet

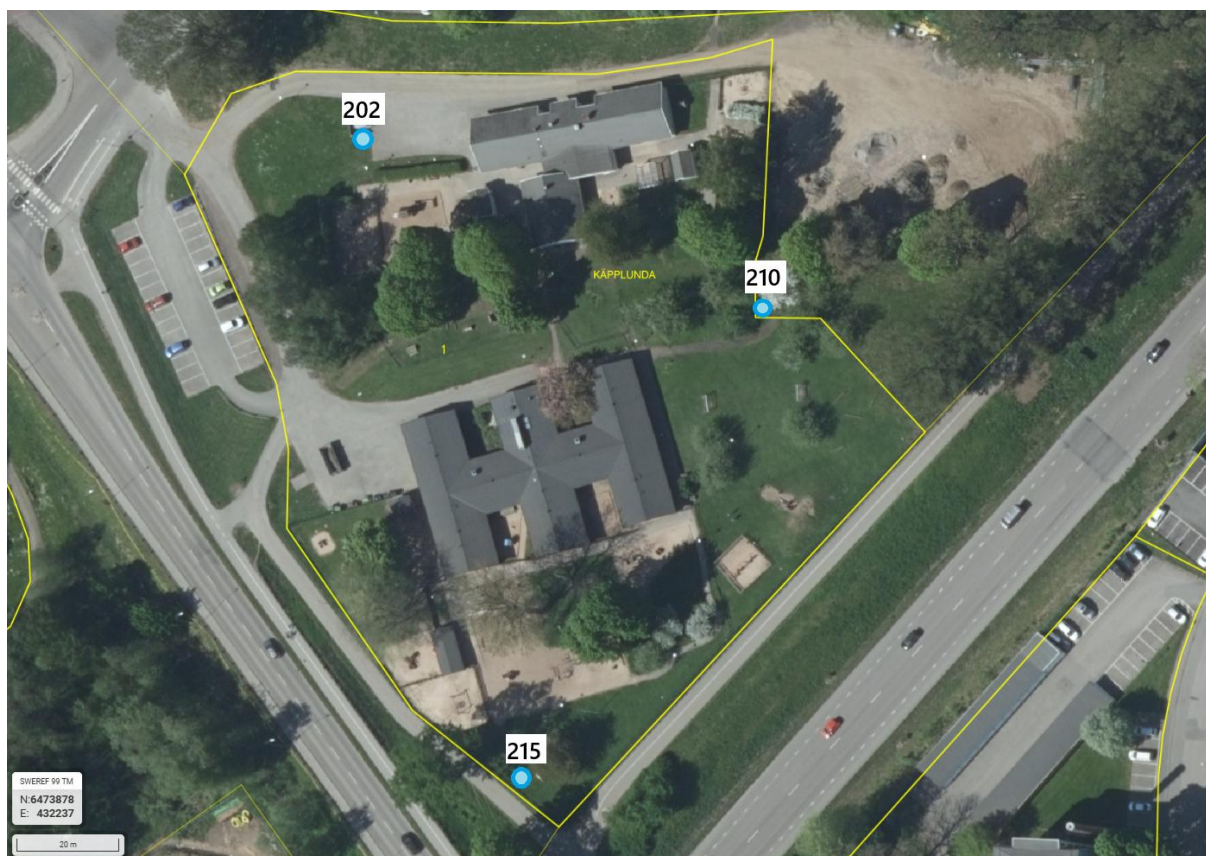
Figur 2. Flygbild över området där lokalisering av de tre grundvattenrören redovisas. ©Lantmäteriet

Grundvattnet i de tre punkterna var visuellt snarlikt, med förekomst av oljehinna och vita partiklar. I punkt 202 och 210 var vattnet något rostfärgat och grumligt. I punkt 215 var vattnet mer klart och relativt ofärgat. De missfärgningar, utfällningar och oljehinnor som noterats bedöms sannolikt förklaras av grundvattenröret då det är metallrör med smorda gängor. Fältprotokoll avseende grundvattenprovtagning redovisas i bilaga 1c.

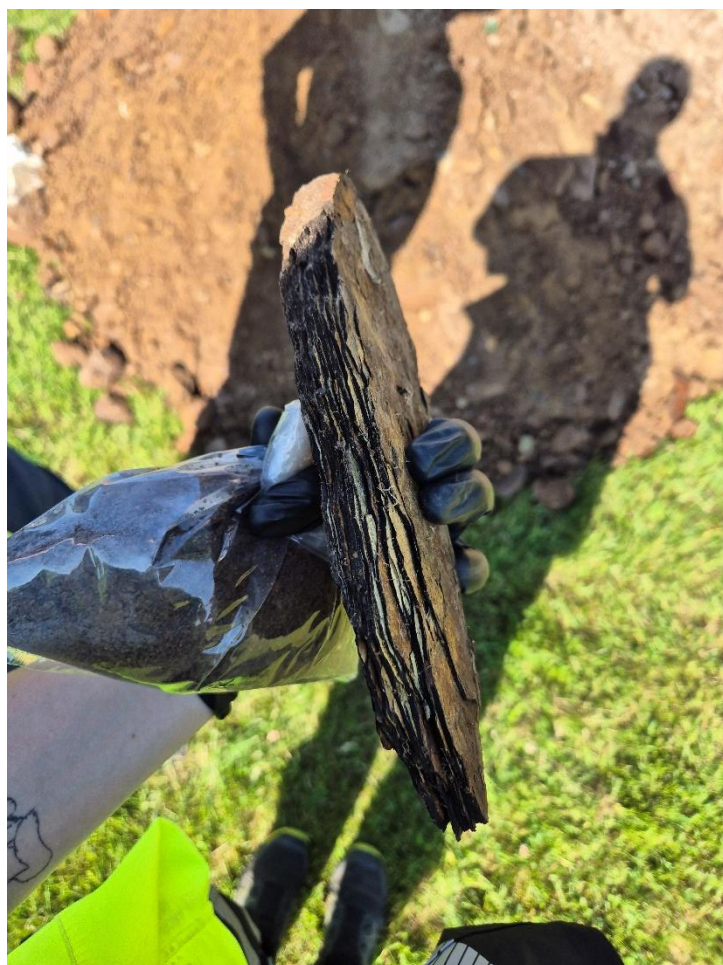
I samband med provgroppgrävningen under juni noterades ställvis förekomst av större skifferbitar, se Figur 3. I punkt 25PG04 påträffades tegel samt vad som bedömdes vara rester från en husgrund. Fältprotokoll avseende jordprovtagning av provgropar redovisas i bilaga 1b.

Figur 3. Skifferbit från provgrop 25PG01. Foto Jordnära.

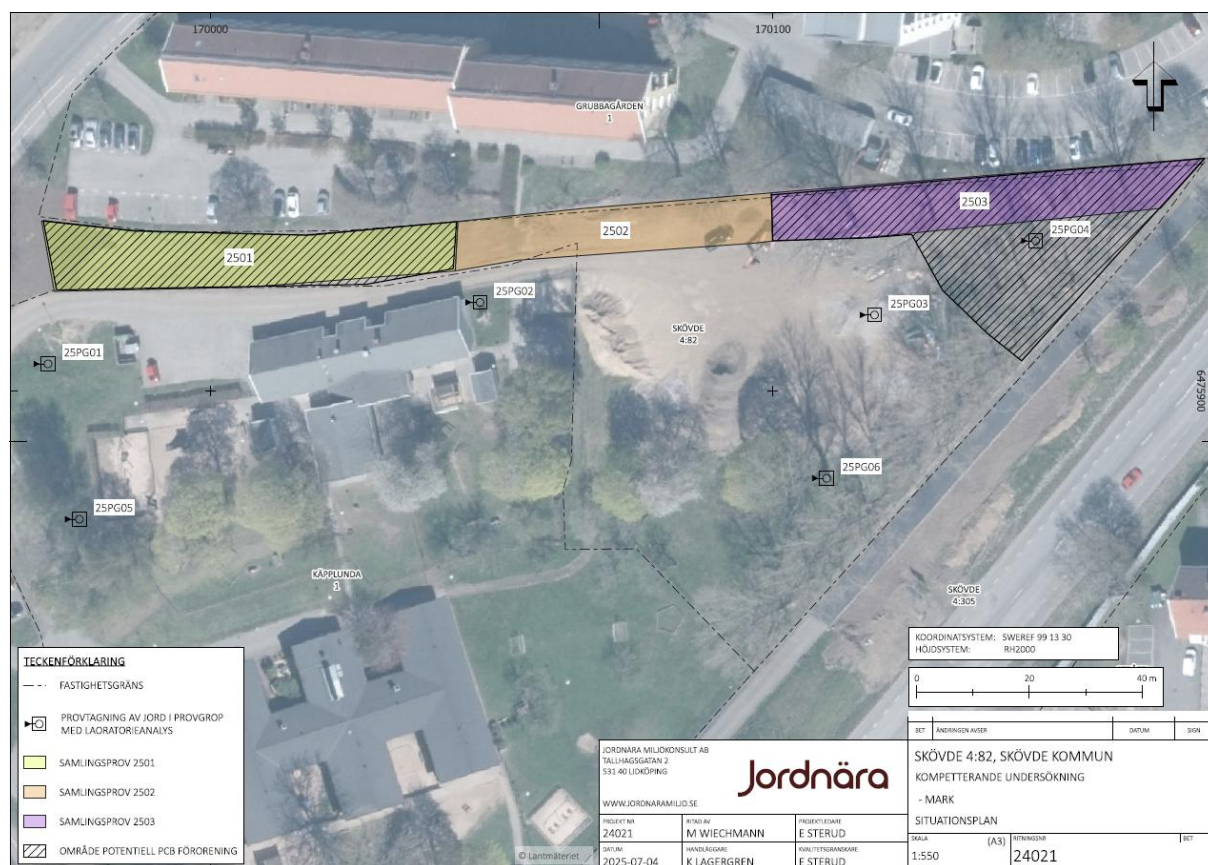
PCB i halter överskridande KM, samt i nivå med MKM, påvisas inom ramen för de kompletterande undersökningarna, inom samt söder om området för tidigare järnvägsspår. Samlingsprov 2501 från västra delen av tidigare järnväg inom aktuellt område påvisar halt av PCB överskridande KM. Samlingsprov 2503, i öst, påvisar PCB i halt underskridande KM. Samlingsprov 2502, i mitten av aktuell sträckning av tidigare järnväg, påvisar ingen förekomst av PCB. Den kompletterande undersökningen som genomfördes i juni påvisade PCB i punkt 25PG04, belägen strax söder om området för samlingsprov 2503. I nivå ca 0-0,2 m.u.my. påvisas halt i nivå med MKM. Underliggande nivå, ca 0,2-0,5 m.u.my. påvisar halt av PCB i nivå med KM³. Resterande prov som omfattats av utförda kompletteringar påvisar ingen förekomst av PCB inom resterande delar av undersökningsområdet varför källan till PCB bedöms vara området för det tidigare järnvägsspåret således och möjligen den oljemantlade kabeln som enligt uppgift förlagts inom området.

Bedömd utbredning av PCB i halter överskridande KM illustreras i Figur 4. Den samlade arealen uppskattas till ca 0,2 hektar och med ett bedömt föroreningsdjup av 0,2 m.u.my. resulterar detta i ca 400 m³ jordmassor som behöver hanteras.

Figur 4. Ritning över utförda provpunkter samt bedömd utbredning av PCB vilken markeras med skrafferade områden.

Utbredningen av PCB visar att ämnet förekommer i jord inom banvallen men även inom ett område söder om tidigare läge för järnvägen. De PCB-halter som påvisats i ytlig jord utgör potentiellt en risk avseende planerad markanvändning enligt standardscenariot för känslig markanvändning (KM). Jordnära rekommenderar att föroreningen av PCB avhjälps genom schaktsanering av ytliga jordlager med tillhörande miljökontroll, vilket lämpligen formuleras genom upprättande av en anmälan om avhjälpan åtgärder⁴. Bedömd utbredning av PCB i halter överskridande KM illustreras i Figur 4. Den samlade arealen uppskattas till ca 0,2 hektar och med ett bedömt föroreningsdjup av 0,2 m.u.my. resulterar detta i ca 400 m³ jordmassor som behöver hanteras.
