PM MARKMILJÖ – SKÖVDE 4:263 OCH 4:262

UPPDRAGSNAMN
Skövde 4:623 och 4:262

UPPDRAGSNUMMER
10318914

DATUM
2021-12-17

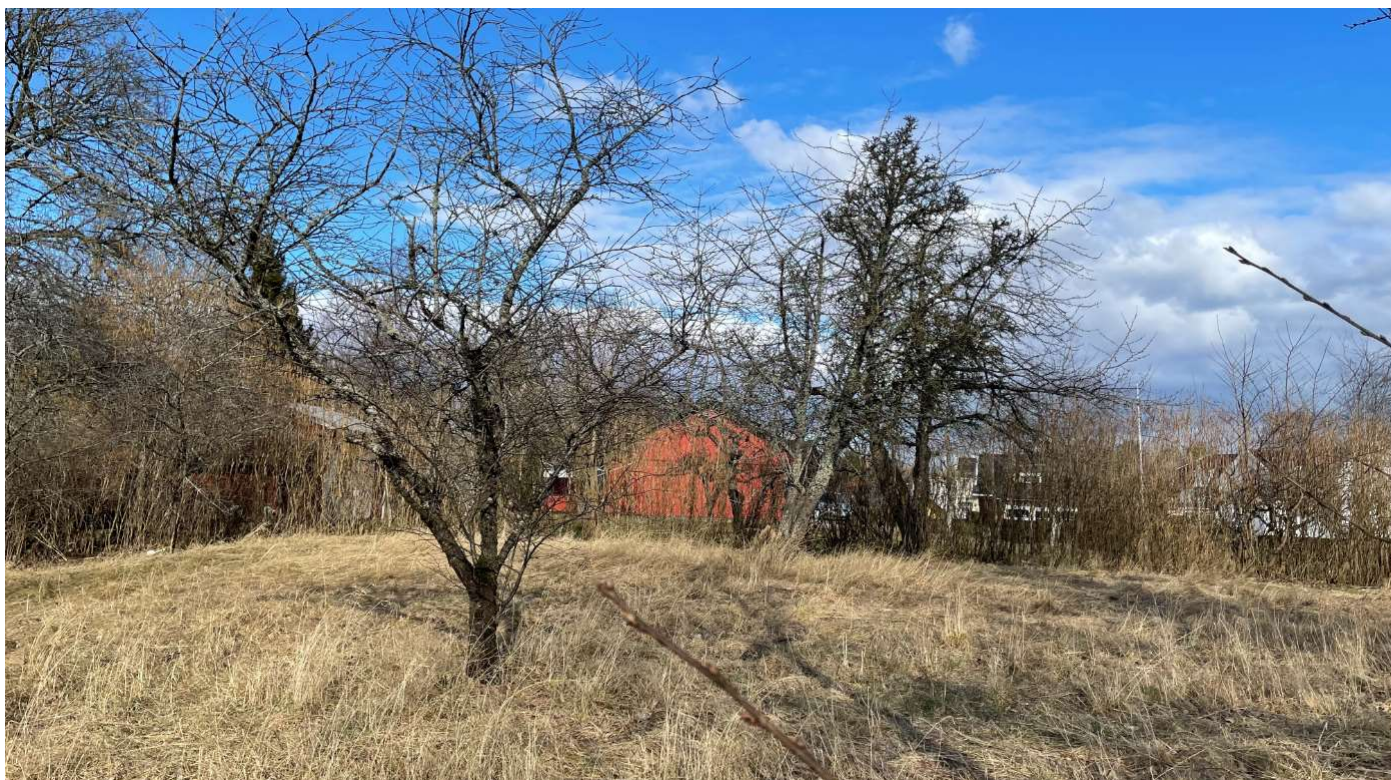
På fastigheterna Skövde 4:263 och 4:262 finns det inte någon kännedom om att det bedrivits verksamhet som skulle kunna generera föroreningar i mark och grundvatten. Undersökningsområdet är omgivet av byggnader, primärt bostadshus, se figur 2. Bilden är tagen vid ett platsbesök på fastigheten. På bilden syns även ett rött, äldre bostadshus som kommer att rivas till förmån för att bygga radhus på platsen.

Figur 2. Fotografi vid fastigheten Skövde 4:263 från platsbesök.

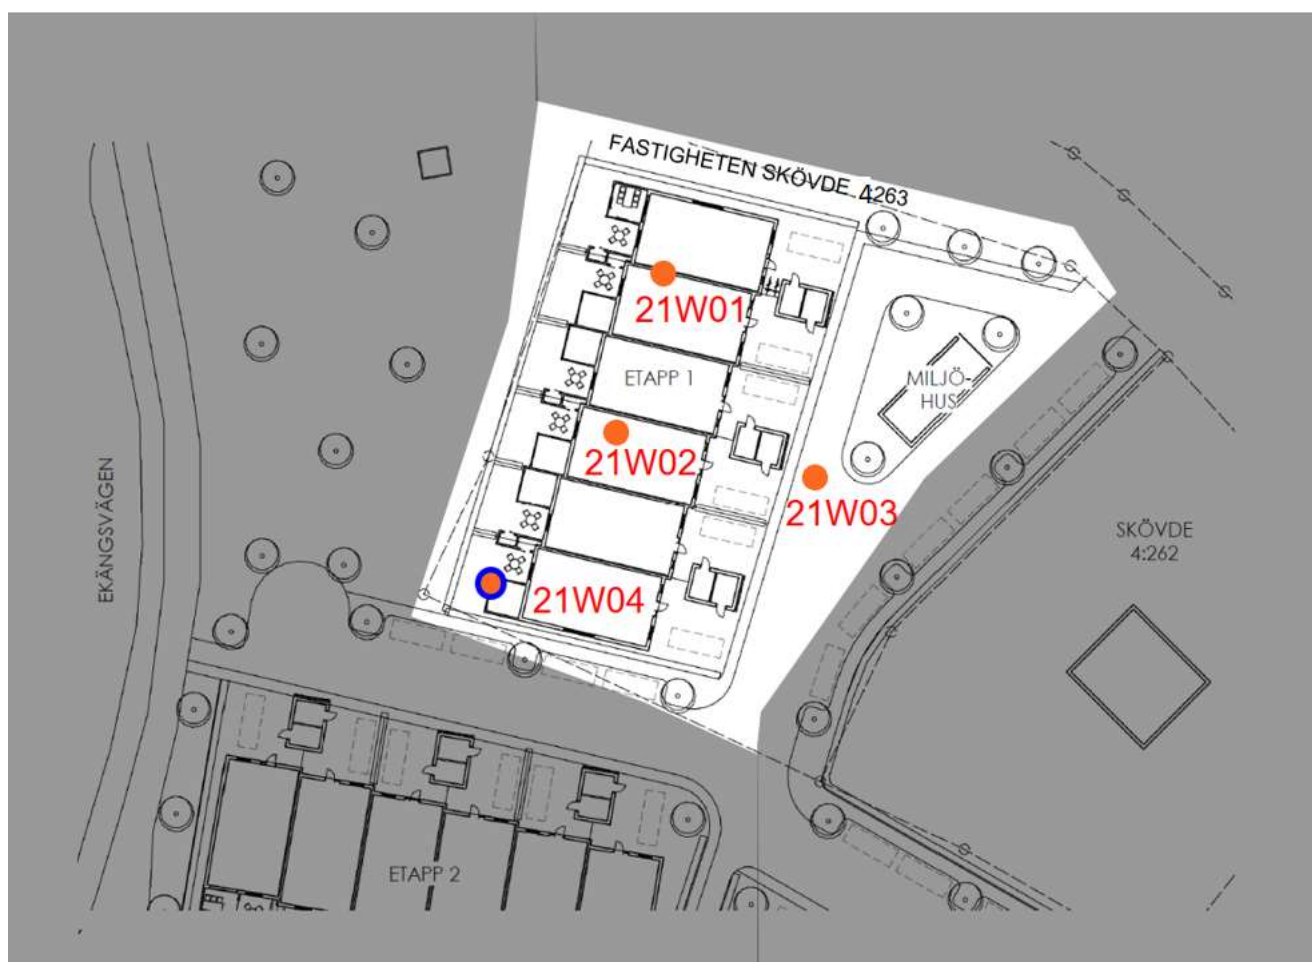
Figur 2. Provpunktsplacering för skruvborrprovtagning.

Miljöprover har uttagits från 3–4 djup vid 4 provpunkter i samband med den geotekniska skruvborrningen. Provpunkter som ingick i miljöprovtagningen var prov- ID 21W01, 21W02, 21W03 samt 21W04 vars lokalisering kan ses i Figur 2. Ett grundvattenrör har installerats i provpunkt 21W04.

Vid samtliga borrhöjningar var målet att nå till ca 3 meter under markyta. Vid provpunkt 21W02 blev det borrhöjning vid 2 meter på grund av troligt block (större sten). Generellt bestod marken av fyllnadsmaterial ner till ca 1 meter, bestående av grusig sand. Vid djupare borrhöjningar övergick den naturliga jordarten till skiffer blandat med grus och sand som tycks vara den dominerande jordarten på platsen. Vid provpunkt 21W01 och 21W02 samt 21W07 påträffades rödfyr i yttlig jord. Jordart, borrhöjning och annan information presenteras i tabellerna 2 och 3.

Resultat från analyserade prover bekräftar en förekomst av främst arsenik. Detta är inte ovanligt att arsenik naturligt påträffas i miljöer där alunskiffer, eller skiffer förekommer. Högst halter av arsenik påträffades vid provpunkterna 21W03 och 21W01 där halter marginellt överskrider Naturvårdsverkets riktlinjer för MKM. I övriga prover låg halter av arsenik någonstans mellan KM och MKM. Se tabell 4 för uppmätta halter av metaller i analyserade jordprov.

Vid den provpunkt där rödfyr påträffades i yttlig jord uppmättes inte avvikande högre innehåll av arsenik från det jordprov som uttogs vid platsen, men låg över KM (16 mg/kg TS).

Vid förekomst av ämnen överskridande MRR, KM och MKM bör en anmälan enligt miljöbalken §28 som beskriver masshantering och säkerhet upprättas innan schaktarbete kan påbörjas. Rekommendation från WSP är att åtgärd sker enligt förslag där översta jordlagret avlägsnas och ersätts med rena massor. Massorna åtskiljs med en för ändamålet lämplig duk.

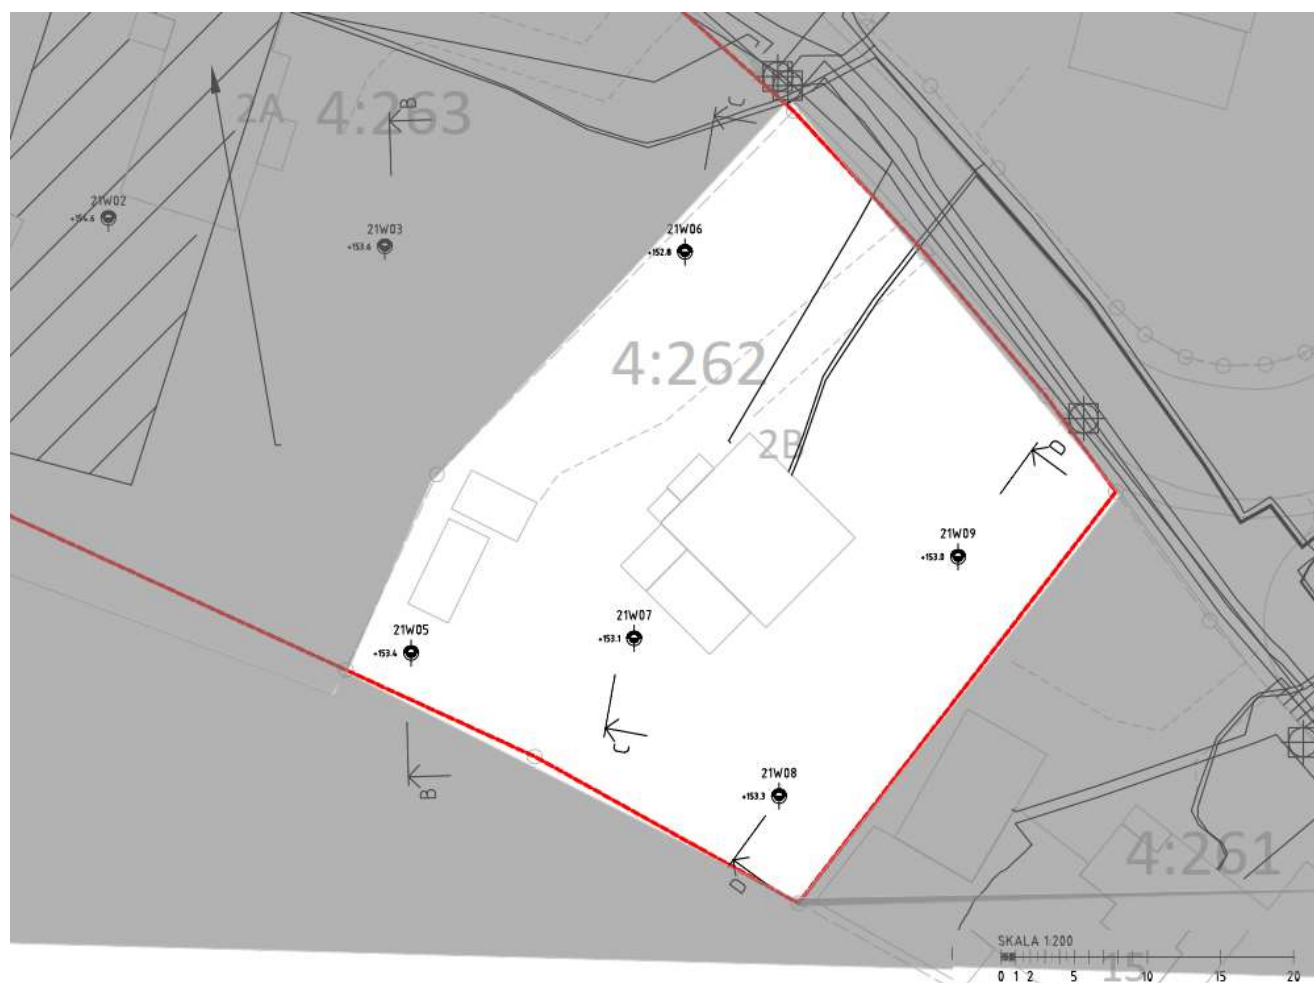
Figur 3. Provpunktsplacering för skrubborrprovtagning.

I den kompletterande undersökningen som gjordes på den närliggande fastigheten belägen syd/ sydöst om uttogs prover från flera djup vid 5 provpunkter i samband med den kompletterande undersökningen. Provpunkter som ingick i miljöprovtagningen var 21W05-09 och kan ses i Figur 3.

Likt angränsande fastighet i norr så påträffas varierande förekomst av arsenik. Högst halt av arsenik påträffas i prov 21W07 som är ett samlingsprov för yttlig jord (0 - 0,8m). I detta prov mäts arsenik upp i halter om 68 mg/kg TS. Även i djupare jord i prov 21W05 påträffas arsenik i halter över MKM. I detta fall i halter om 60 mg/kg TS. Dessa två prover överskrider riktvärdet för MKM.

Det har också observerats mer ytligt förekommande rödfyr exempelvis i provpunkt 21W07 som är den provpunkt där arsenik förekommer i högst halter. Denna provpunkt ligger i en av de mer södra delarna av fastigheten som provtagits. Vid den andra provpunkten där arsenik förekommer i halter flera gånger över MKM har dock ingen rödfyr observerats. Detta är vid den mest sydliga punkten där alunskiffer ligger närmre enligt SGU:s kartor och naturlig förekomst kan inte uteslutas. Det är oklart att bedöma om den höga halten arsenik kommer från de naturliga markförhållandena eller om det är en förorening från rödfyr. Oavsett ursprung bör även åtgärder vidtas vid denna fastighet för det översta lagret som innehåller spår av rödfyr, ibland innehållandes höga halter av arsenik. Likt den rekommendation som beskrivs i rapporten så bör det översta jordskiktet (ca 0,2 m) innehållandes rödfyr avlägsnas och antingen genom djupare schakt eller mer fyllnadsmassor ovanpå bör jorden på platsen avskiljas med ett tillfört lager på minst 0,5 meter av jungfruliga massor. Även vid denna fastighet bör en anmälan enligt Miljöbalken §28 upprättas. Denna rekommendation bör gälla för båda fastigheterna då det råder osäkerhet i exakt var rödfyr och eventuellt höga halter av arsenik kan påträffas.

WSP bedömer att fastigheten delvis förorenats av den synliga rödfyr som också hänger ihop med högre halter av arsenik. Fastigheten Skövde 4:623 ansågs lämplig för markarbete utan särskild åtgärd men vid denna fastighet bör det översta lagret med synlig rödfyr avlägsnas innan marken är lämplig för bostadsbyggnation. De halter av arsenik som uppmätts ligger högt över MKM och bedöms vara förorenad av rödfyr.

Förekomsten av rödfyr är sporadisk och slumpartad på båda fastigheterna och det har i undersökningen också sammankopplats med jordprov där höga halter av arsenik har uppmätts från. För att undvika humanexponering av rödfyr och arsenik i planerade bostadsområden finns det åtgärder som kan vidtas. Detta kan göras genom att primärt avlägsna det yttligaste jordskiktet där rödfyr kan ligga (0 – 0,2 m) och med fyllnadsmaterial bilda en skyddsbarriär som sammanlagt är minst 0,5 meter på de öppna ytor där det inte kommer att etableras någon byggnad eller där det planeras att anläggas hårdgjord yta. De massor som avlägsnas bör omhändertas korrekt och hanteras enligt en plan upprättad efter riktlinjer i miljöbalken §28. Eftersom den förorenade jorden inte kan avgränsas i djup så ska minst 0,5 meter av fyllnadsmaterial skilja den naturliga marken med ljungfruliga (rena) massor för att skapa ett skyddande lager mot jord potentiellt innehållandes primärt arsenik som påträffats vid undersökningen och som samexisterar med rödfyr och potentiellt förorenad jord orsakad av läckage från rödfyr.

Mellan lagren av bortschaktad jord och de nya massor som tillförs ska geotextil användas (minst bruksklass N3). Den släpper igenom vatten men håller de olika materialen åtskilda så att de inte blandas. Då arsenikföroreningen är bunden till marken som den förekommer i bör detta också skydda mot att förorenade massor tränger upp eller blandas med de rena tillförda massorna.
