## PFAS Sanering, Skövde flygplats

2022-05-13

ECT2 har genomfört flera storskaliga PFAS saneringar runt om i världen med en patenterad PFAS saneringsteknologi som baseras på jonbytaremedia. Syftet med den rapport är att beskriva på en översiktlig sätt saneringsmetoden som bedöms som mest lämplig för just Skövde flygplats, samt att beskriva några liknande projekt som ECT2 har genomfört.

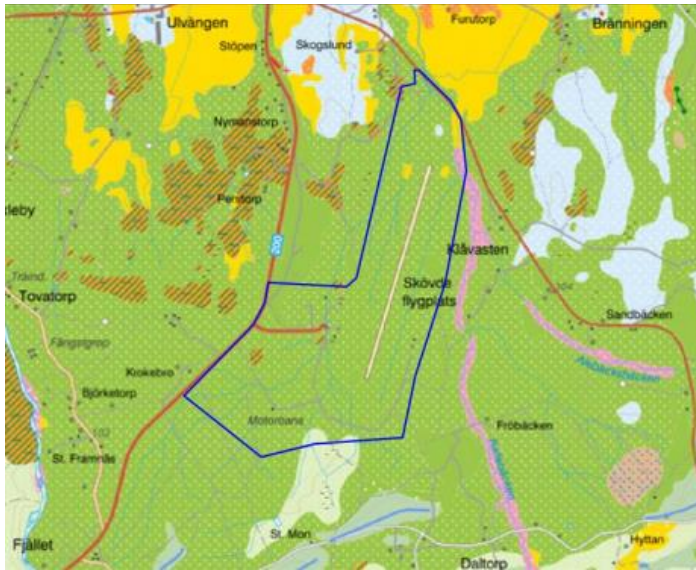
Figur 2. Ytlig geologi på Skövde flygplats. SGUs jordartskarta.

Området består huvudsakligen av isälvsediment – klar grön i Figur 2. Isälvsediment består ofta av sand, rundat grus och rundade stenar. Regnvatten kan enkelt sippra ner i sedimenten och samlas i grundvattenmagasin.

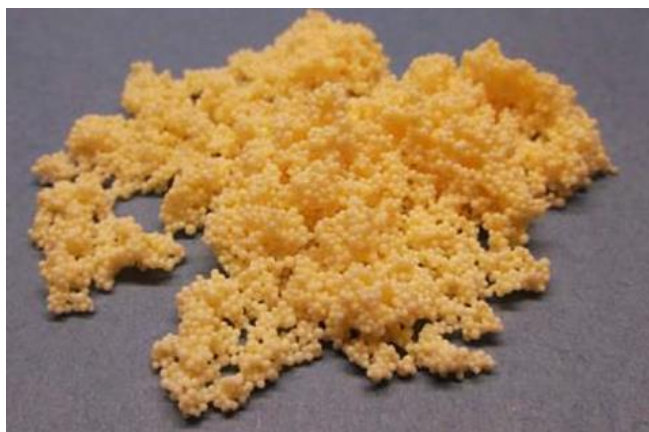
Figur 5. Sorbix jonbytareresin.

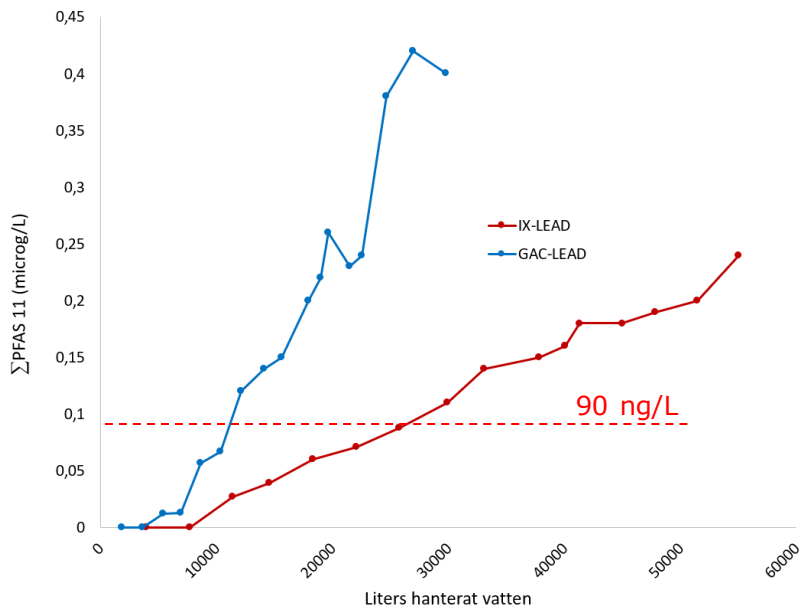
Figur 6. Halter av PFAS i utsläppsvatten hanterat med aktiv kol (blå) och Sorbix (röd). Figuren kommer från en pilot i Sverige (ej Skövde). Sorbix hanterar nästan 3 ggr mer vatten innan utsläppshalter överstiger 90 ng/L.

ECT2 har utvecklat en patenterad metod som tillåter att Sorbix jonbytaren kan rengöras och återanvändas, vilken minskar avsevärt mängden PFAS-avfall som genereras. Med andra jonbytare- och aktivtkol system måste man byta ut alla media en gång halterna i Figur 6 överstiger gränsvärden. Det genererar större mängder PFAS avfall som behöver förbrännas på Fortums anläggning i Kumla Gård. Med ECT2s regenereringssystem, bara 1 liter avfall genereras för varje 1 000 000 liter vatten som hanteras. Figur 8 visar principen av metoden. Vi tror att den system kommer att vara effektiv på Skövde flygplats.

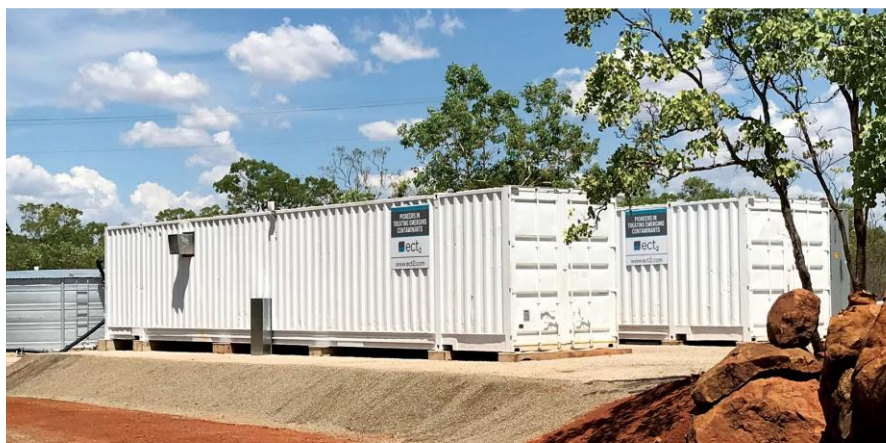
Figur 9. 13 l/s dricksvattenreningsystem i Katherine, Australien.

En PFAS grundvattenplym från en flygbas i närheten till stan förorenade Katherine's dricksvatten, med PFAS halter av omkring 300 ng/L. På uppdrag av den Australiansk försvarsmakten, ECT2 byggde och etablerad en 13 liter/s dricksvattenreningsystem inom 3 månaders tid. Systemet var en container lösning (Figur 9), vilken ECT2 kommer att förelå vara den bästa lösning för Skövde Flygplats.

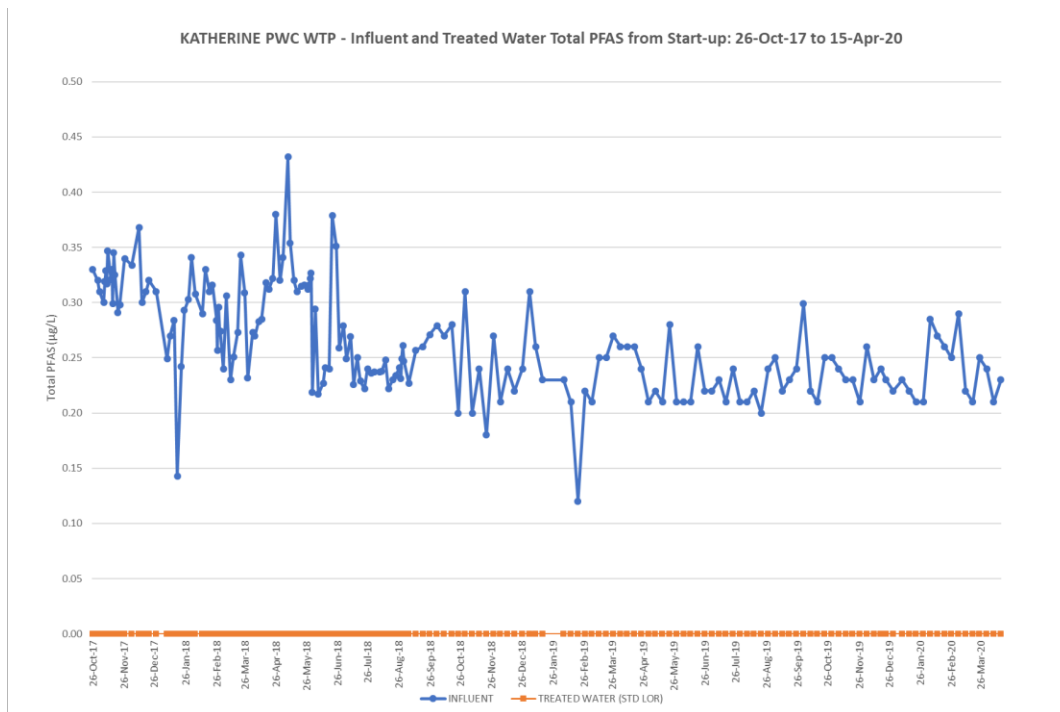
Figur 10. PFAS halter i inflödesvatten (blå) samt i utgående vatten som har sanerats av ECT2s jonbytareteknologi (orange). Inga PFAS halter över detektionsgränsen har detekterats sen projektet påbörjades.

Vi är mycket stolta över resultaten på Katherine. Sen systemet etablerades i oktober 2017, har inga PFAS halter detekterats i vattnet som ECT2 har sanerat (Figur 10).

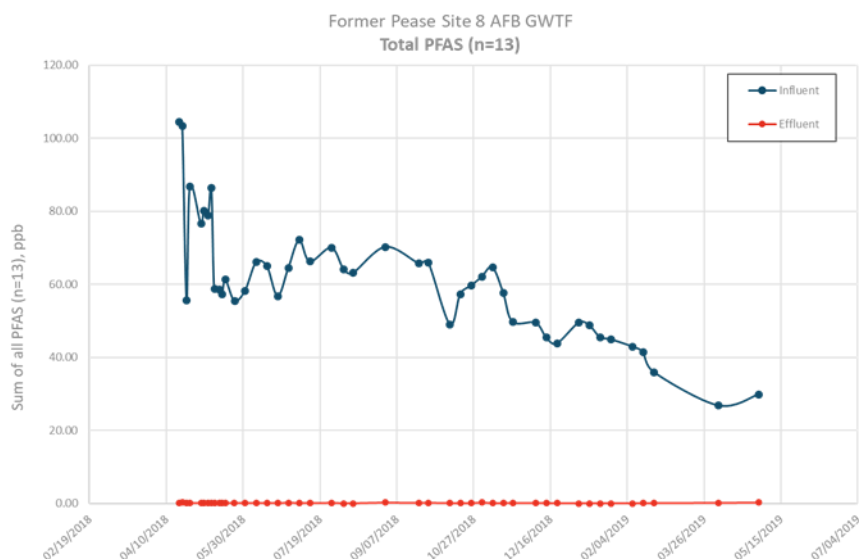
Figur 11. PFAS halter i inflödesvatten (blå) samt i utgående vatten som har sanerats av ECT2s jonbytareteknologi (orange). Inga PFAS halter över detektionsgränsen har detekterats sen projektet påbörjades.

ECT2 har utvecklat en grundvattensaneringssystem på Pease flygbas i New Hampshire, USA som speglar systemet som kommer att lämpa sig för Skövde flygplats. Systemet är på gång att hantera 12,5 l/s grundvatten från en isälvsakvifär. Systemet invigdes 2018 och så lite avfall har genererats att flygbasen har valt att bevara den på plats för att undvika förbränningskostnader. Sen systemet startades, omkring 1 m<sup>3</sup> av PFAS avfall har genererats och över en miljon kubik meter vatten har sanerats till under detektionsgränsen (Figur 11).

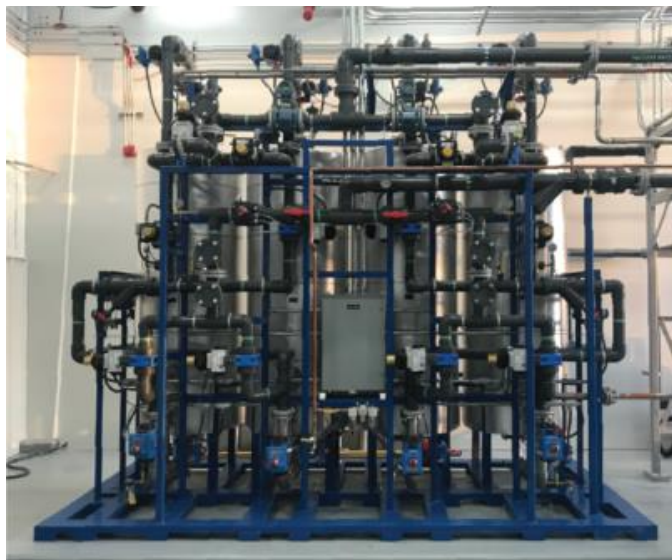
Figur 12. Regenereringssystem på Pease flygbas, New Hampshire USA.

Innan ECT2 etablerad en jonbytarsystem på Pease flygbasen, testade dom en aktiv kol lösning. För att uppnå gränsvärden i utgående vatten behövdes kolet bytas ut varannan vecka, vilket blev ekonomisk ohållbart. Figur 12 visar en del av ECT2s utrustning på Pease.
