Antikvarisk förundersökning och
åtgärdsprogram

TEGELUGNEN

Västra kv. Tegelbruket, Skövde kommun

Antikvarisk förundersökning och åtgärdsprogram för tegelugnen, Västra kv. Tegelbruket

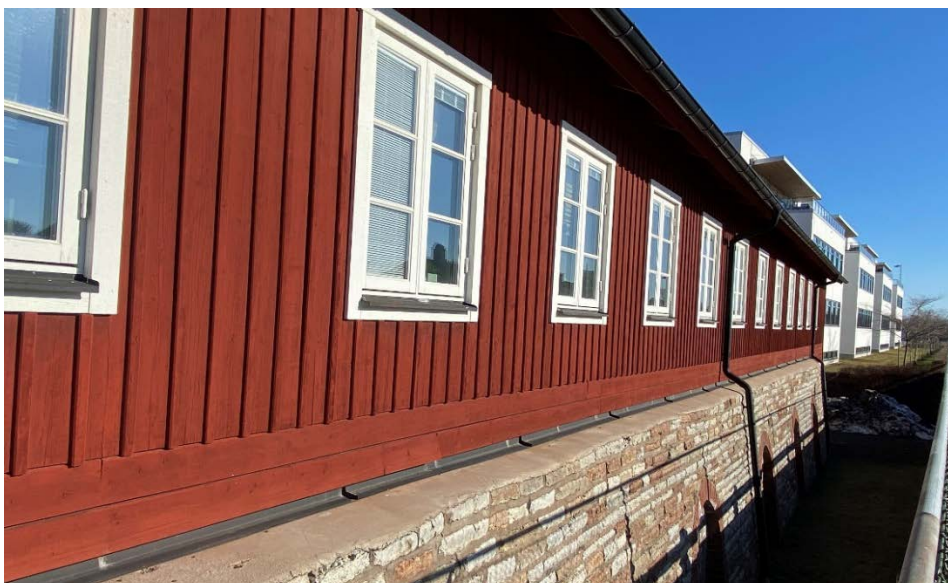
Överbyggnadens fasad är täckt med locklistpanel målad med faluröd slamfärg. Fasadens nedre del är täckt med horisontell träpanel. Fasadens avslutas med en dropplista av svartmålad plåt mot ringugnens cementtäckta krön.

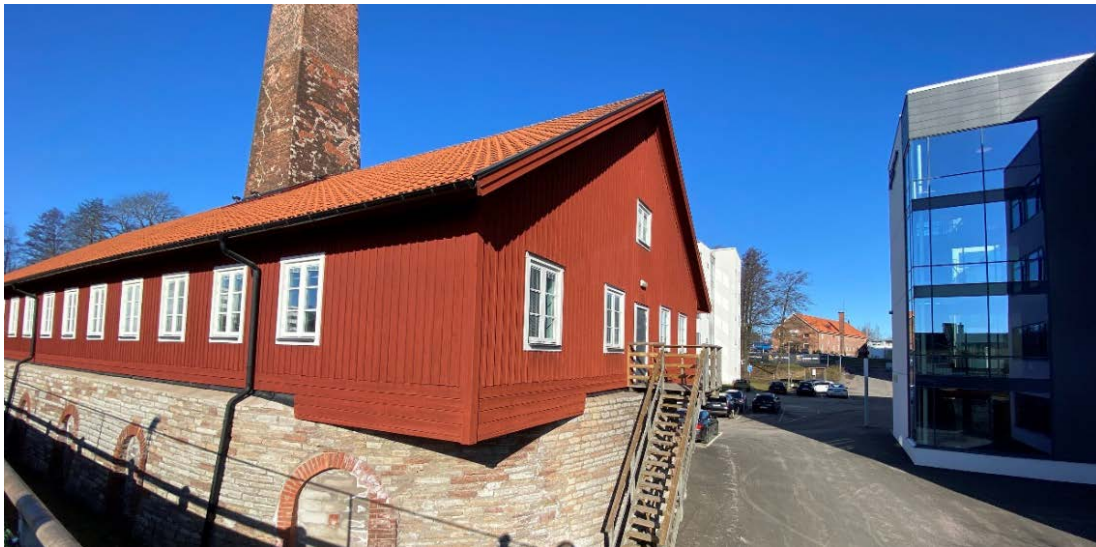
Tegelugnens tak är täckt med tvåkupigt lertegel. Anslutningen mot skorstenen är avtäcktt med svartmålad plåt.

1. Varsam demontering för återmontering av befintliga tegelpannor i sin helhet.
2. Pannor med slagsprickor, kraftiga vittringar och frostsador större än en tumnagel sorteras bort.
3. Pannor av god kvalitet rengöres varsamt genom högtryckstvätt för återmontering.
4. Rivning av bär- och ströläkt samt underlagspapp.
5. Rötskador i brädbottenpanel, lagas lika befintligt.
6. Ny underlagspapp samt strö- och bärläkt monteras.
7. Befintliga takpannor återmonteras. Taket kompletteras med nya tvåkupiga lertegelpannor i samma mått och utseende som befintliga.

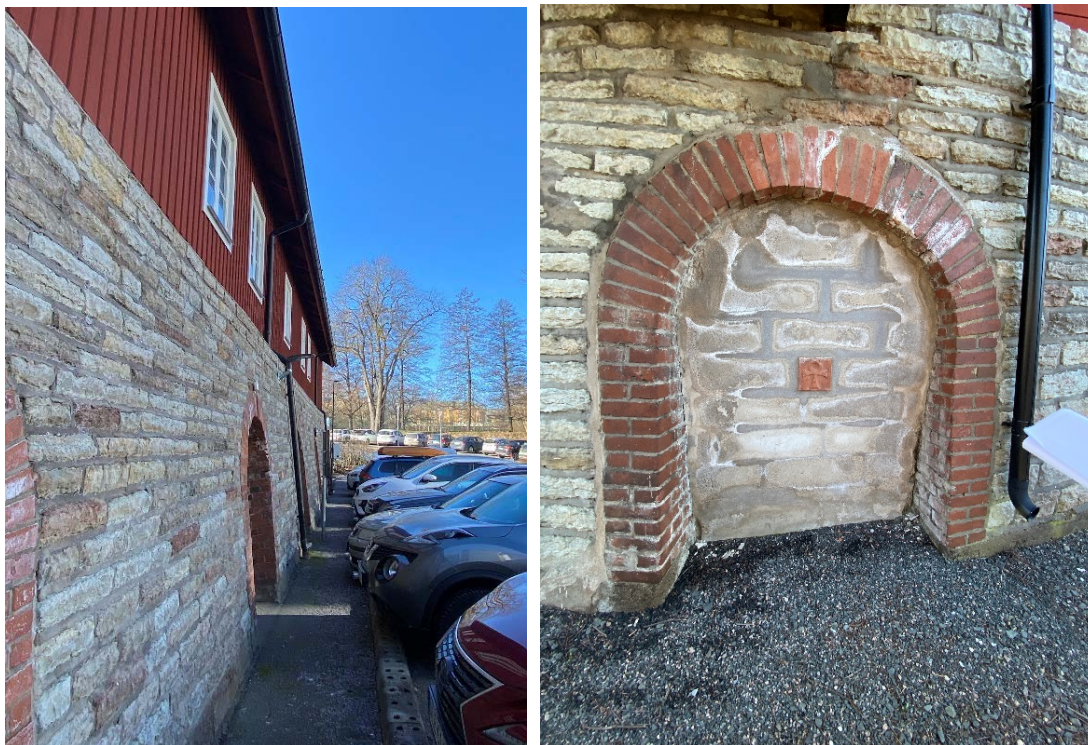
Byggnadens nedre del, ringugnen, är täckt med kalksten. Ugnsöppningarna som återfinns runt hela ugnskonstruktionen är utförda med tegelförsedda valv.

Sprickbildning mellan fog och sten förekommer. Cementbruket är inte ursprungligt och är inte anpassad till byggnadens karaktär eller naturstenens tekniska egenskaper. Sentida lagningar av tegelvalven har medfört att ett modernare tegel använts samt problem med sprickbildning mellan fog och tegel. Ytskiktet på igenmurade ytor har putsavfall och sprickor.

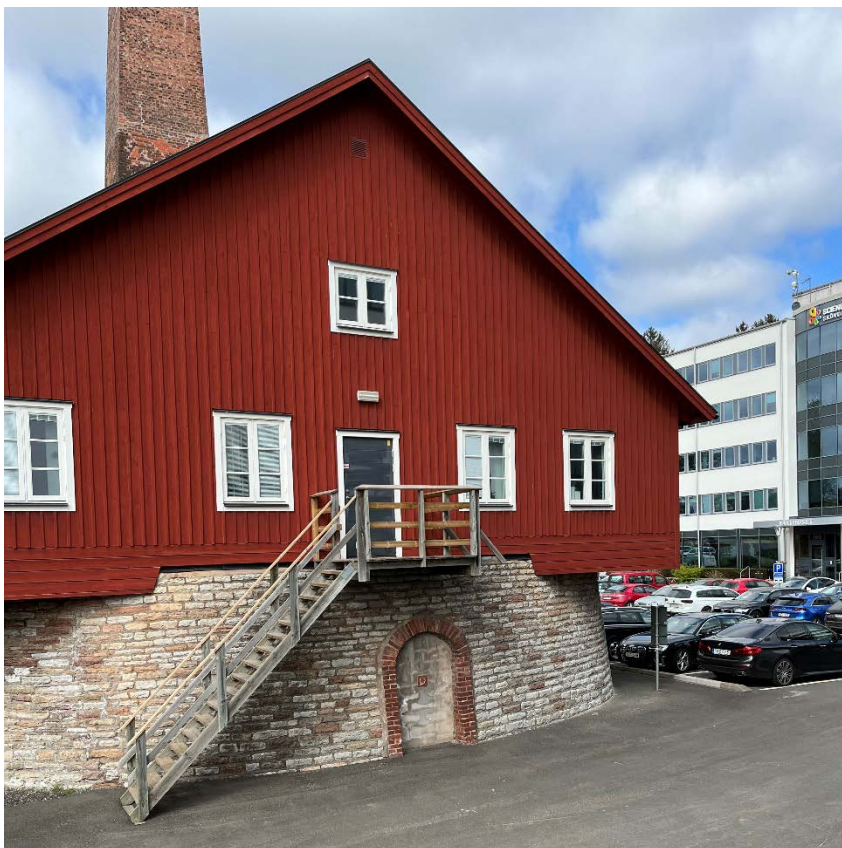
På överbyggnadens östra gavel har man satt in en dörr som förbinds med markplanet genom en trappa i impregnerat trä. Trappan används för nödutrymning.

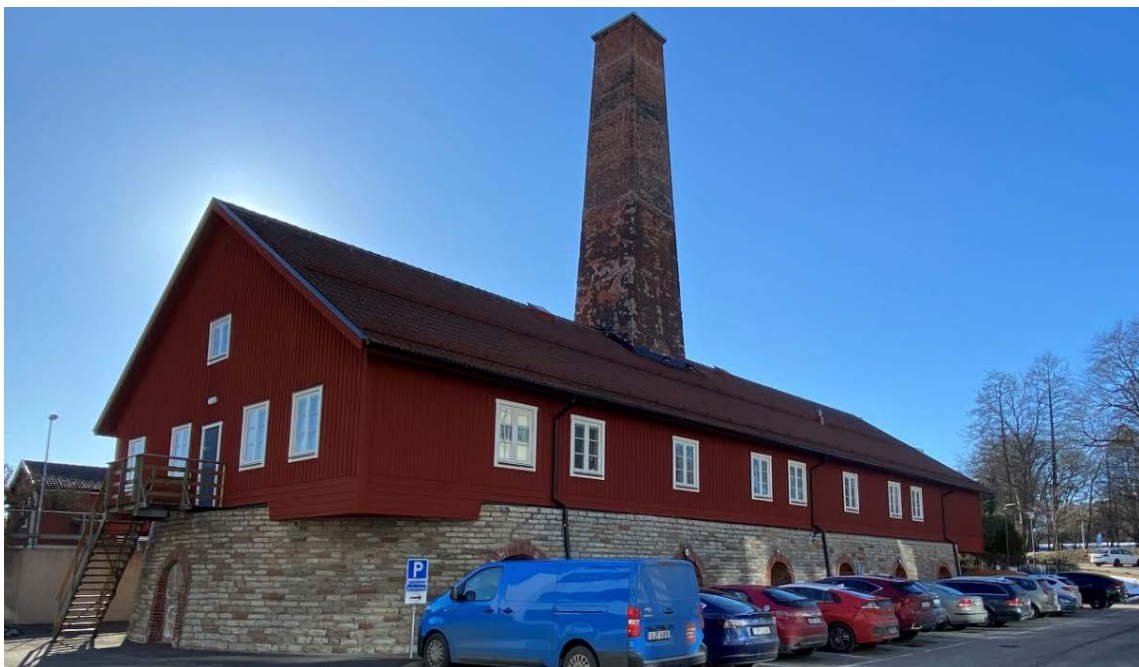
Byggnadens kraftiga skorsten är mycket karaktärsskapande och en viktig del i byggnadens kulturhistoriska värde. Skorstenen renoverades nyligen.

Skorstenens övre del är nyligen restaurerad. Äldre sprickor och missfärgat tegel är synligt på stora delar av skorstenen.

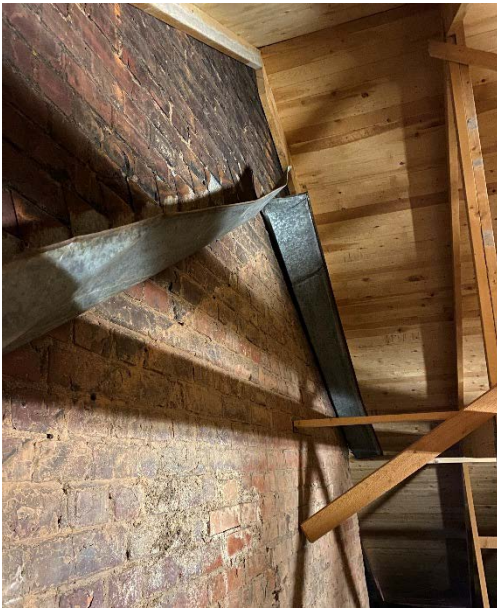
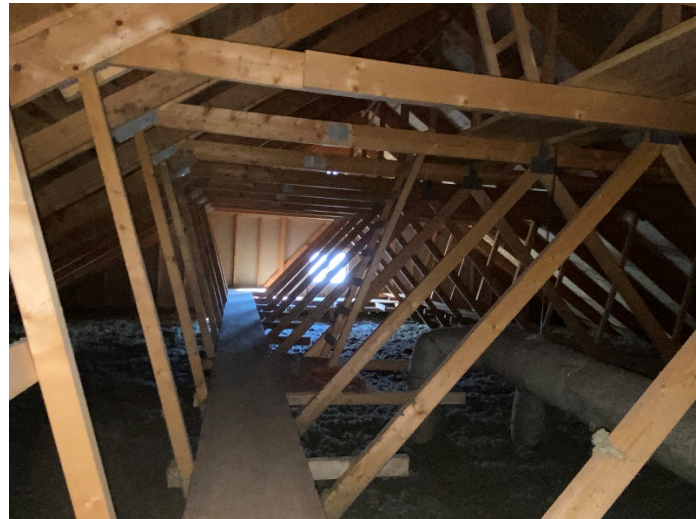
Vindsvåningen är till största del oinredd. Den nya takstolen är frilagd och synlig. I mitten av vindsutrymmet återfinns skorstenens murverk. Här finns spår efter det ursprungliga takfallet i form av täckplåt och avteckning i tegelmuren.

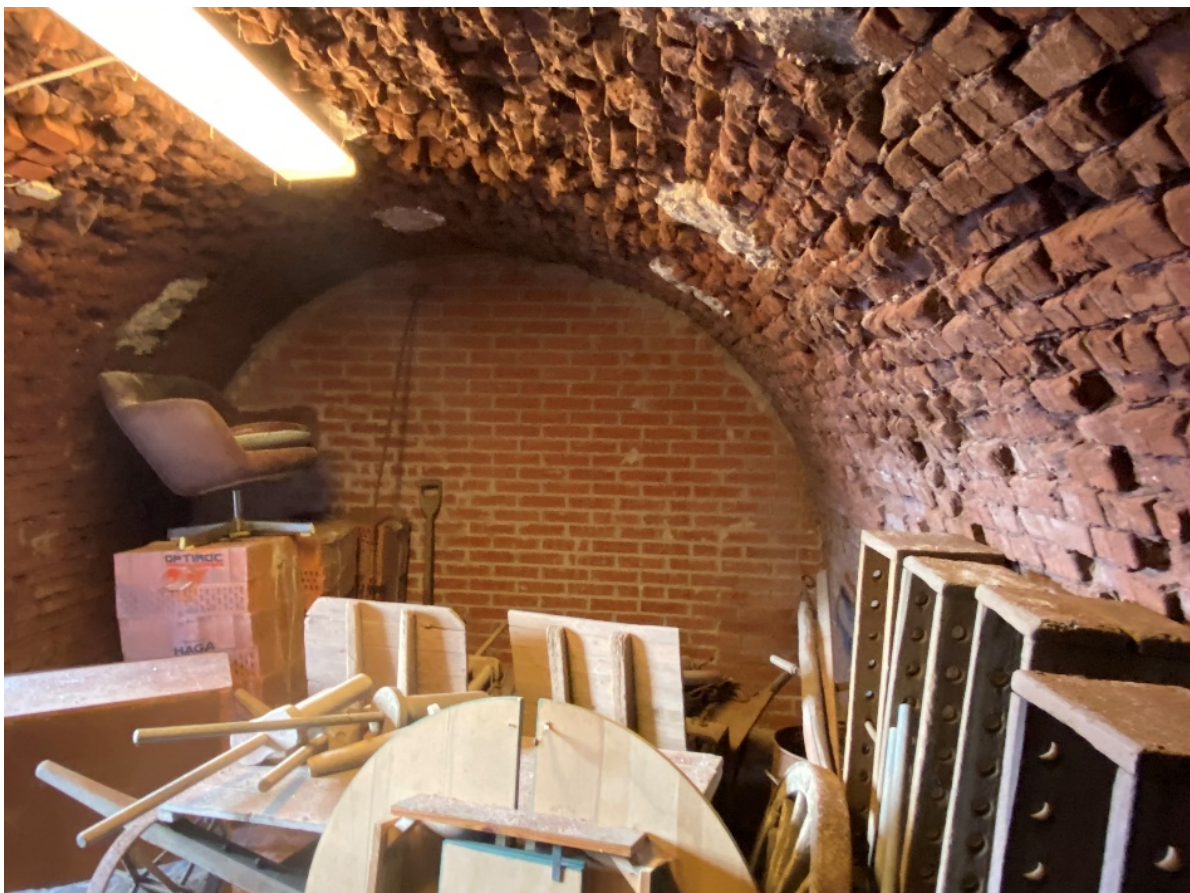
Endast en av brännugnarna finns bevarad idag. Utrymme används till förvaring. I bakgrunden syns en modern tegelmur som avgränsar utrymme mot de i övrigt igenfyllda utrymmena.
