# Tegelbruket

## Dagvatten och skyfallsutredning till detaljplan

Uppdragsnr: 1053666 Version: 1 Datum: 2022-03-29

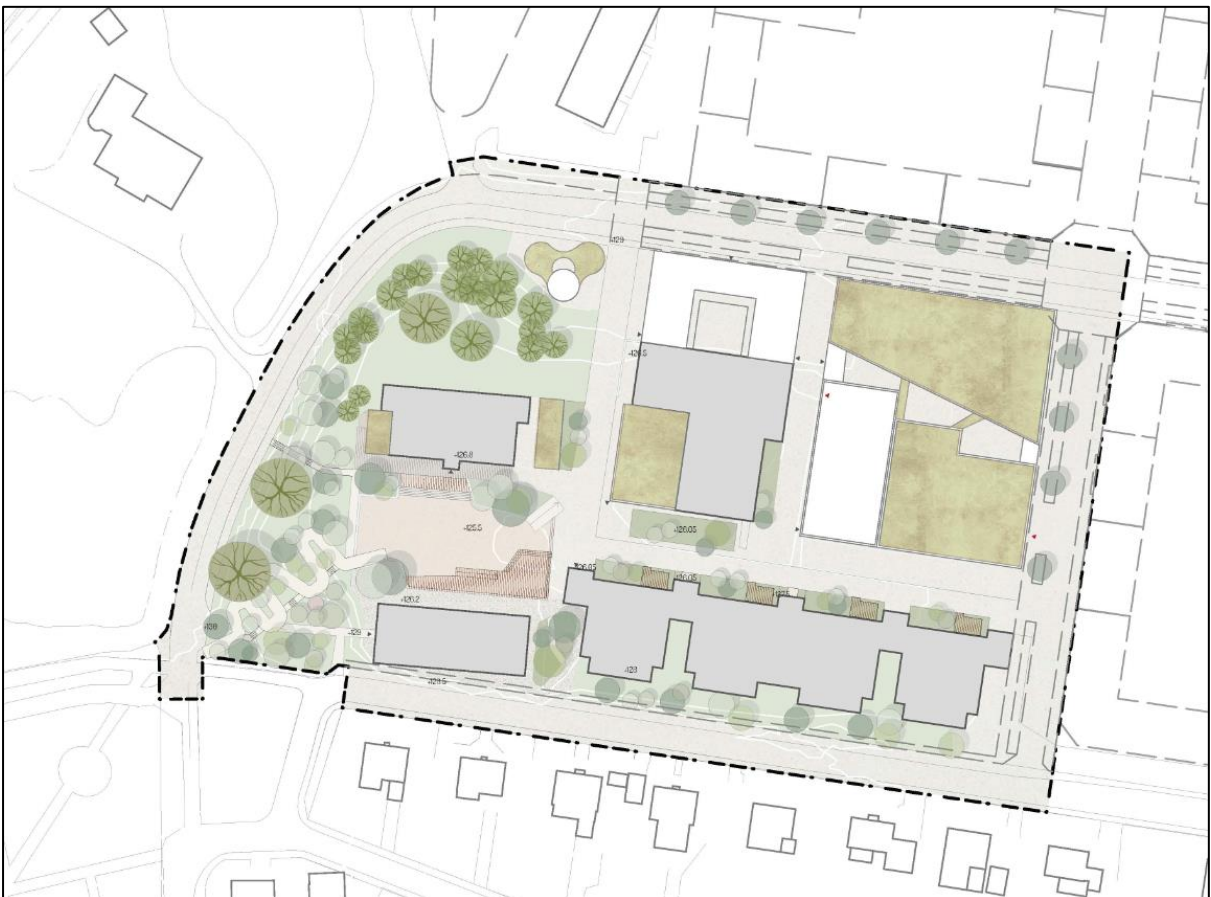
Figur 3. Skiss över fastighet Skövde Tegelbruket 5. (Underlag mottaget av Skövde kommun 2021-12-01)

En detaljplan framarbetas för Kvarter Tegelbruket som ingår i planprogrammet för Mariesjö i Skövde kommun. Idag utgörs området av gator, parkeringar och diverse verksamheter. Planerad exploatering består av verksamheter, bostäder, grönområden och ett parkeringshus. Kvarterets fastighetsindelning samt närliggande gator framgår av Figur 1. För den västra delen av kvarteret, Fastighet Skövde Tegelbruket 5, finns en mer välarbetad illustrationsskiss över exploateringen framtagen av Mareld landskapsarkitekter. För den östra delen finns ett grövre skissunderlag från planprogrammets illustration, se Figur 2 och Figur 3.

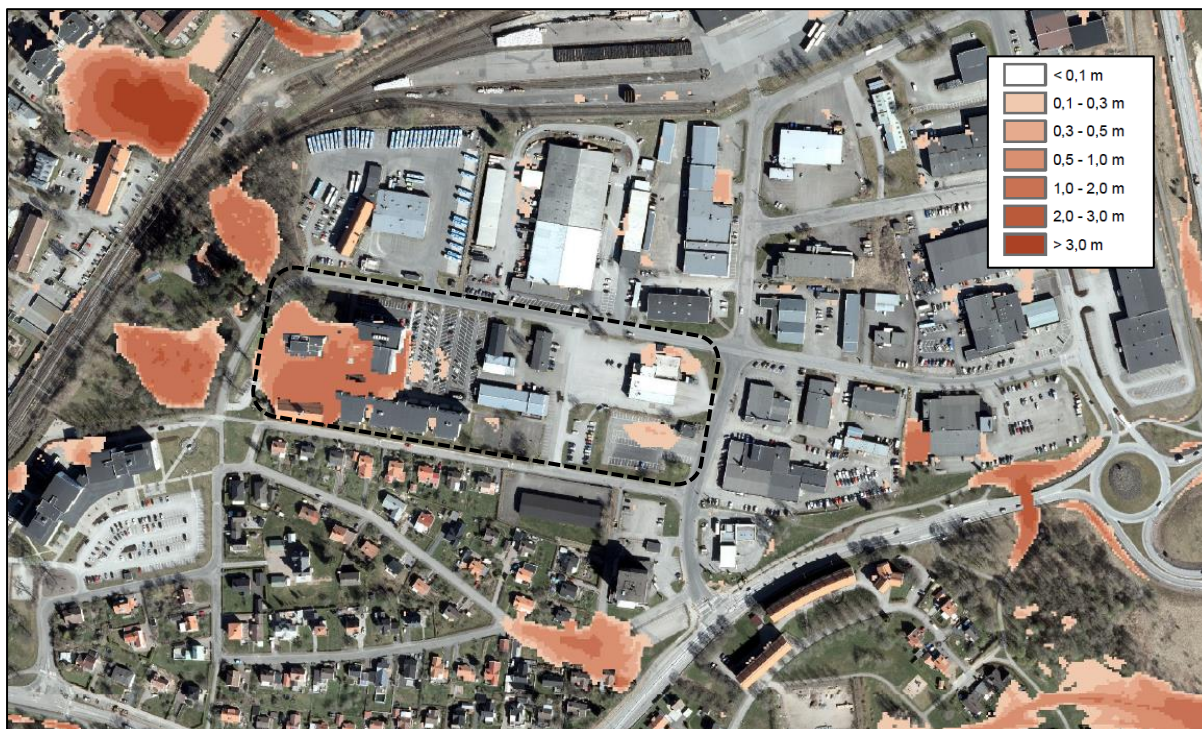
En lågpunktskartering har genomförts i GIS och visas i Figur 4. Karteringen visar utbredning och djup för instängda områden. Ett instängt område finns inom planområdet med ett maxdjup om ca 1–2 m. I figuren framgår även tillgänglig fördröjningsvolym i två befintliga dagvattendammar väster om planområdet, en stor lågpunkt väster om järnvägen, och ett instängt område söder om planområdet vid Djäknevägen/Hjovägen.

Figur 4. Instängda områden. Ortofoto: Lantmäteriet

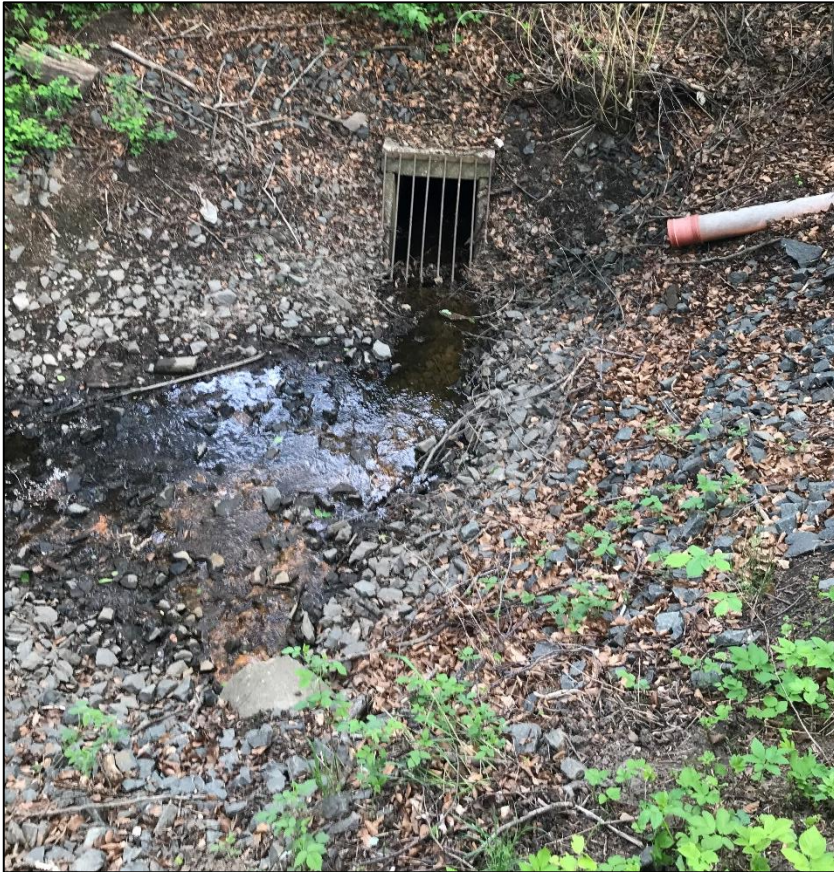
Figur 6. Stenkulvert belägen i det instängda parkområdet och PVC-rör som avvattnar parkering ca 30 m väster om området

Utöver de skyfallsåtgärder som anläggs inom planområdet föreslås även parkområdet utgöra en översvämningsyta, se Figur 16. Genom att anpassa en flödesreglering på stenkulverten (Figur 6) kan parkområdet fördröja dagvatten eller översvämmas till en kontrollerad nivå. Detta minskar belastningen på de befintliga dagvattendammarna vid intensiva regn (mindre risk för bräddning), och följaktligen översvämningsproblematik nedströms planområdet. Ett farthinder föreslås vid korsningen Mariesjövägen–Bangårdsgatan för att styra ytligt avrinnande dagvatten österut och minska belastningen på den redan översvämningsdrabbade fastigheten Skövde Prosten 27.

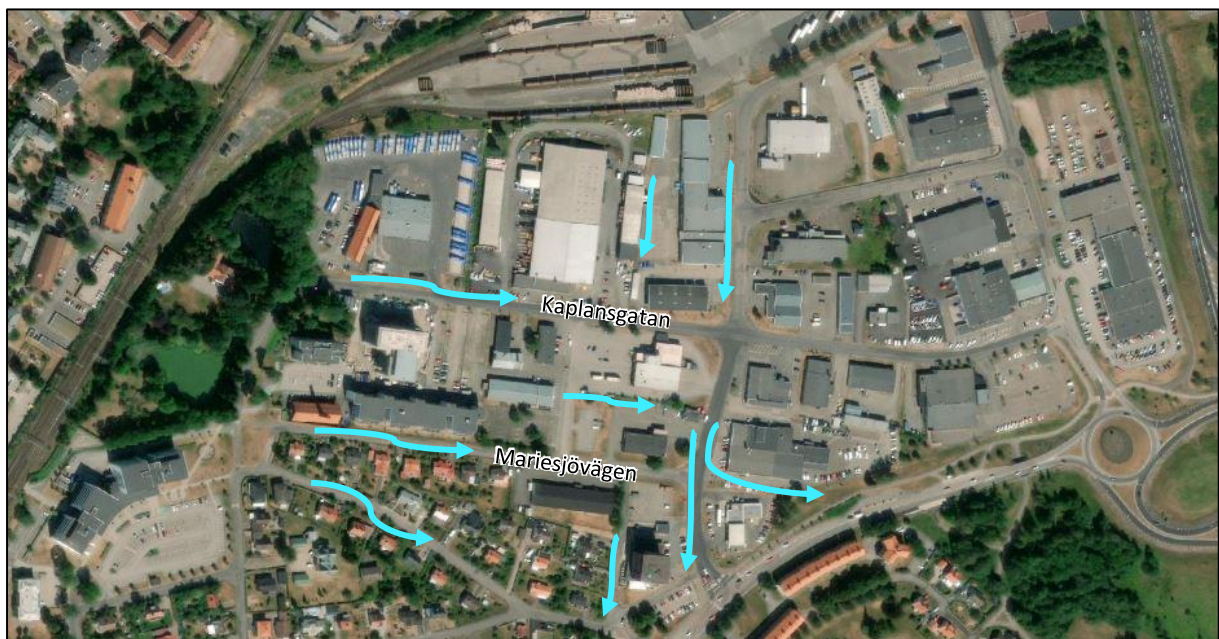
Figur 8. Befintlig ytvavrinning för Tegelbruket med omnejd

Vid extrema nederbördstillfällen förväntas dagvattenledningsnätet vara fullt och dagvatten avrinner ytligt. Befintlig ytavrinning för området med omnejd presenteras i Figur 7 och Figur 8. Ett avrinningsstråk går längs Kaplansgatan österut. Även vid bräddning av dammarna bedöms avrinning ske längs Kaplansgatan då det finns en kantsten mellan vägen och GC-banan. Det är osäkert om ytligt avrinnande dagvatten rinner över kantstenen mot fastighet Skövde Tegelbruket 5 vid kraftig nederbörd. Längs Bangårdsgatan finns avrinningsstråk på både östra och västra sidan av vägbanan. Detta resultat ges från höjdmodellen på grund av att vägen är bomberad. Det är dock osäkert vilken rinnväg vattnet följer. Vid höga vattenhastigheter från väst kan dagvatten rinna över vägen österut. Vid låga vattenhastigheter antas den västra avrinningsvägen leda mot Djäknevägen medan den östra leder mot Hjövägen. Enligt Skövde kommun har fastighet Skövde Prosten 27 på Djäknevägen dokumenterade problem med översvämningar vid kraftig nederbörd då vatten rinner dels längs Bangårdsvägen i sydlig riktning, dels från området väster om Djäknevägen.

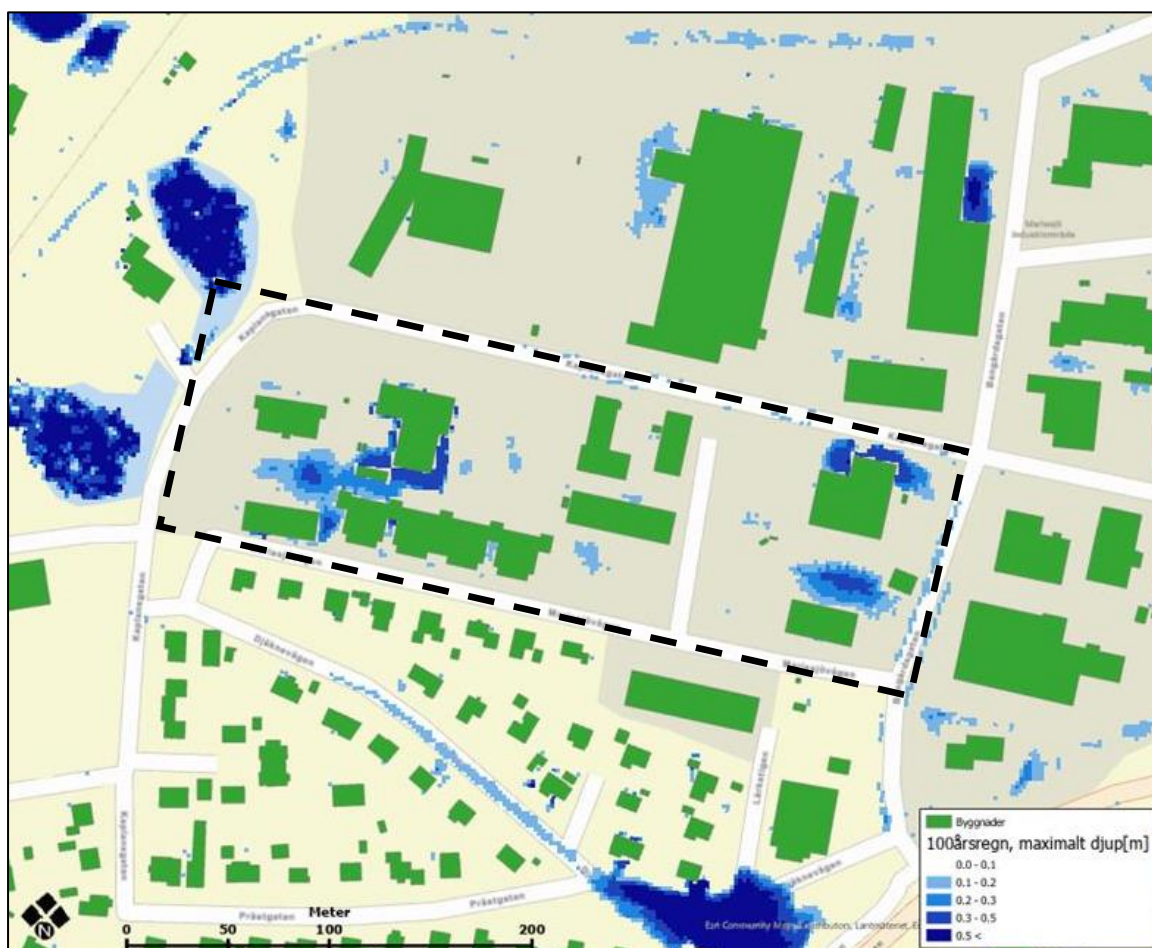
Resultatet från skyfallskartering utförd av Norconsult (juni 2021) redovisas i Figur 9. Karteringen visar maximala djup i händelse av ett 100-årsregn. Enligt utförd skyfallskartering blir vatten stående i lågpunkten inom västra Tegelbruket. Skyfallskarteringen förutsätter att dagvattenledningsnätet har kapacitet för ett 10-årsregn innan marköversvämning sker och dagvatten avrinner ytligt. Ett 10-årsregn har därför subtraherats från 100-årsregnets regnintensitet.

Figur 9. Skyfallskartering över Tegelbruket med omnejd och maximalt vattendjup vid ett 100-årsregn med 6 h varaktighet.

Enligt karteringen är den maximala översvämningsvolymen inom lågpunkten 114 m<sup>3</sup>. Eftersom det finns ett ledningsnät inom lågpunkten riskeras upptryckande dagvatten vid höga trycknivåer. Följaktligen blir karteringsresultatet svårtolkat då det är osäkert om flödet som genereras vid ett 10-årsregn inom lågpunkten avrinner genom ledningsnätet vid de kraftigare intensiteterna. Skyfallskartering använder ett så kallat CDS-regn, se Figur 10.

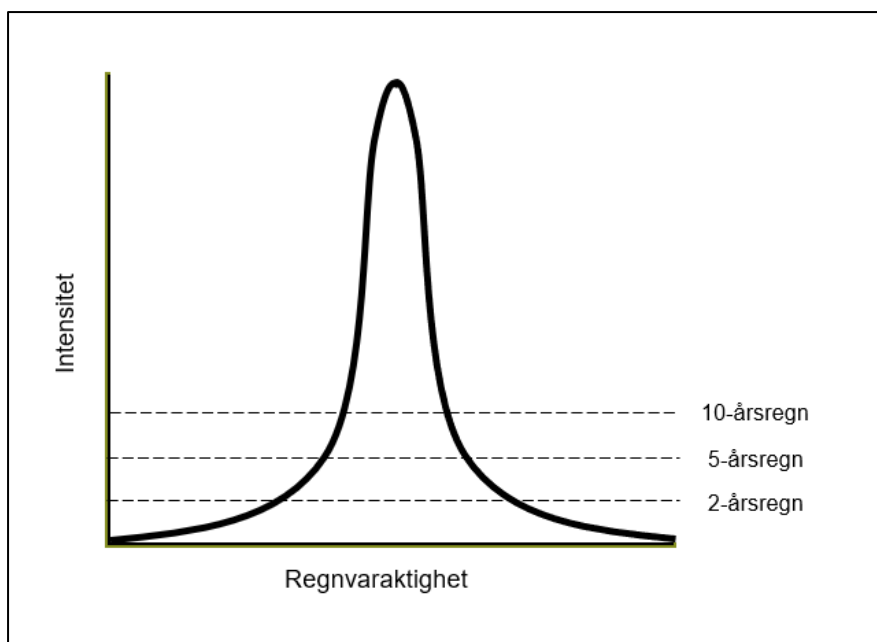
Figur 10. Schematisk illustration av ett CDS-regn med 100 års återkomsttid i förhållande till blockregn med konstant regnintensitet.

En jämförelse av blockregn (konstant regnintensitet genom hela regnet) enligt Dahlströms formel visar att 100-årsregn med >30 min regnvaraktighet ger lägre regnintensitet än ett 10-årsregn med 10 min varaktighet. Ett 100-årsregn med <30 min varaktighet motsvarar ca 50 mm nederbörd (klimatfaktor 1,25). 100-årsregnet med 6 h varaktighet, som ingår i skyfallskarteringen, motsvarar ca 100 mm nederbörd. Med antagandet att inget dagvatten avrinner från lågpunkten genom ledningsnätet vid kulmen av skyfallet, 50 mm nederbörd, och att 100 % av dagvattnet magasineras ytligt på grund av den höga hårdgöringsgraden, ges ca 1 100 m<sup>3</sup>. Detta inkluderar avrinning från hela lågpunkten avrinningsområde (2,2 ha) som framgår av Figur 5.

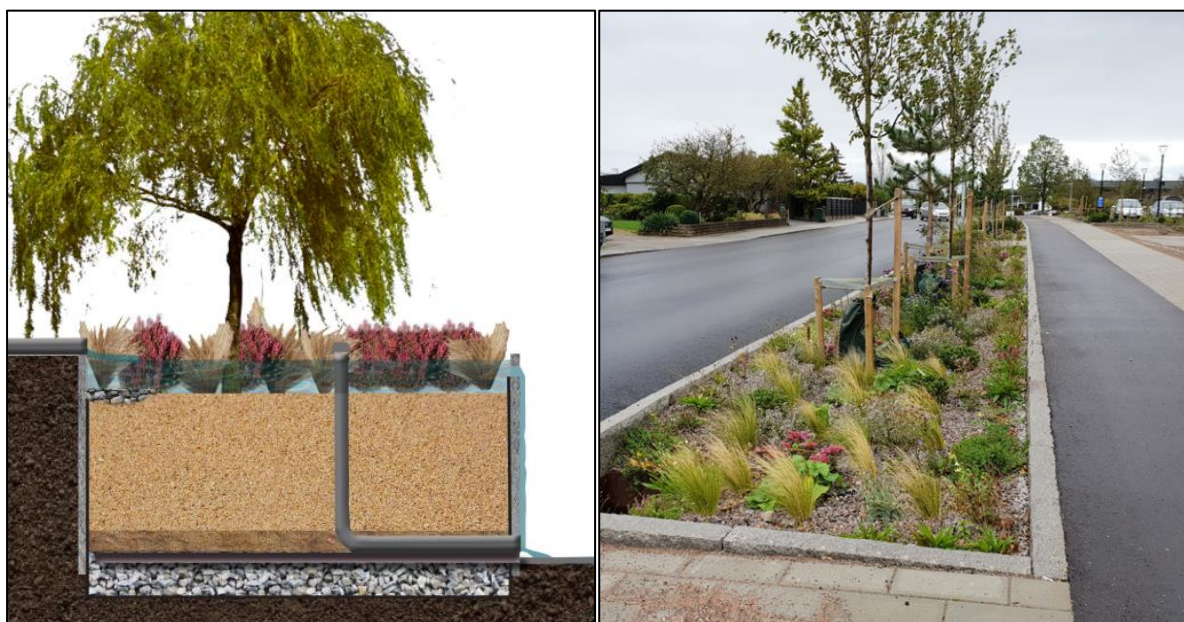
Figur 11. Exempel på trädgrop/regnrabatt. Illustration: (vänster) Åsa Wellander (Wellander, 2015), Foto: (höger) Edge (Thynell, et al., 2019)

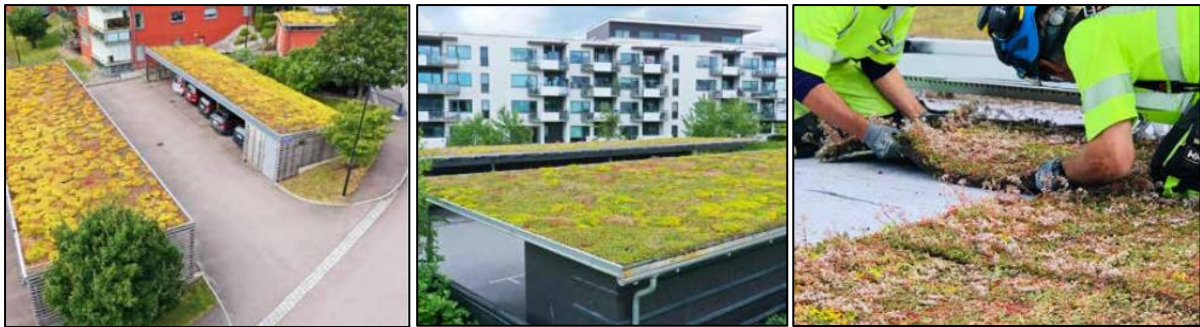
Figur 12. Exempel på gröna tak (sedumtak). Foto: Vegtech

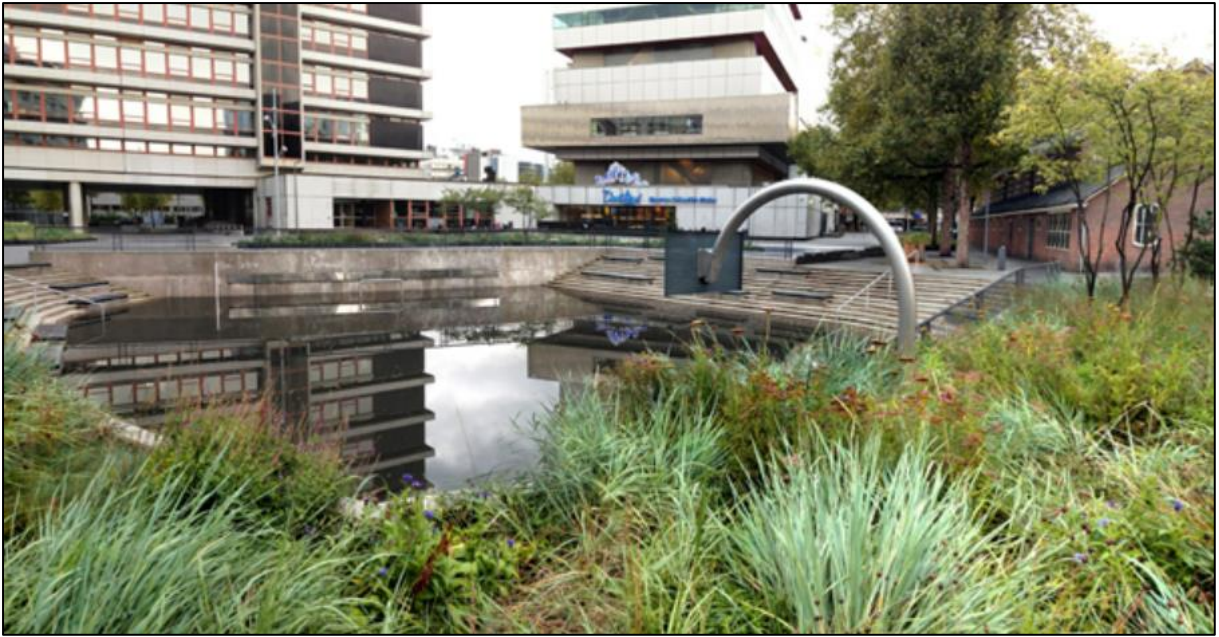
Figur 14. Översvämningsyta "Water Square" i Rotterdam. Foto: De Urbanisten

Exempel på hur översvämningsytan kan se ut framgår av Figur 14 och Figur 15.

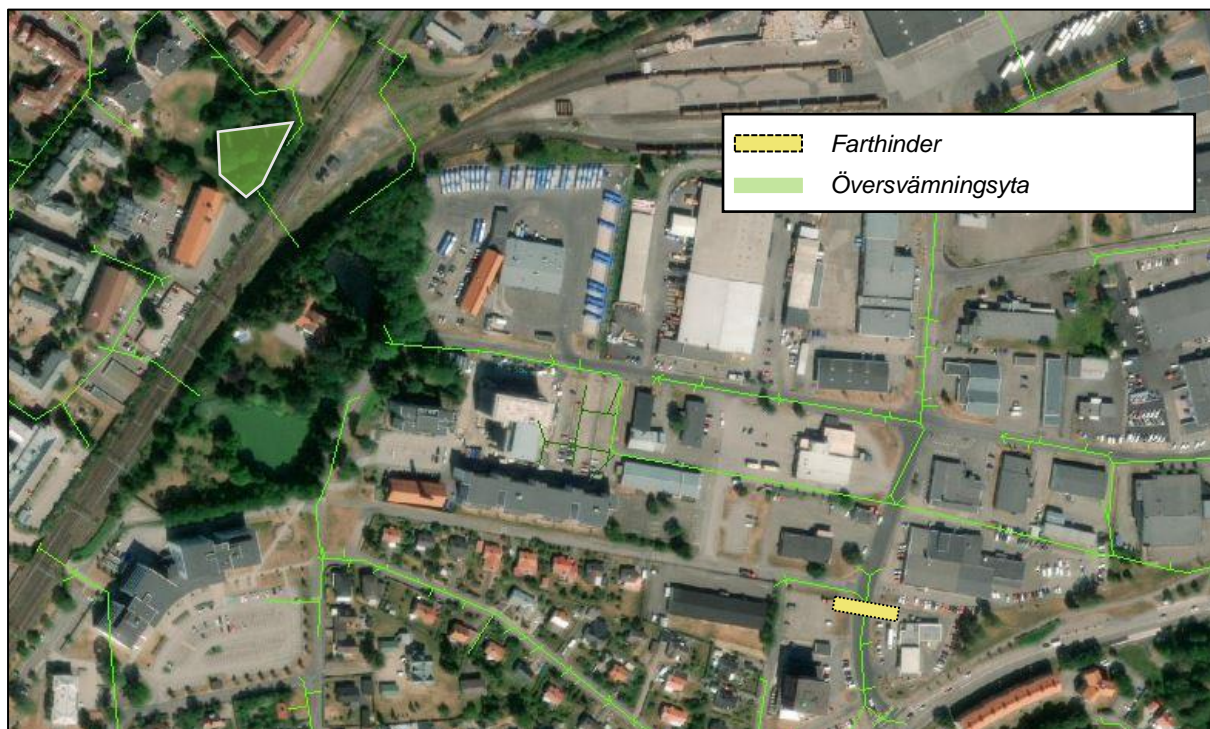
Figur 16. Föreslagna skyfallslösningar i anslutning till Tegelbruket med omnejd.
