Kulturmiljöutredning och
konsekvensbeskrivning, detaljplan för
VÄSTRA Kv. TEGELBRUKET
Skövde kommun

Kulturmiljöutredning och konsekvensbeskrivning

Västra Kv. Tegelbruket

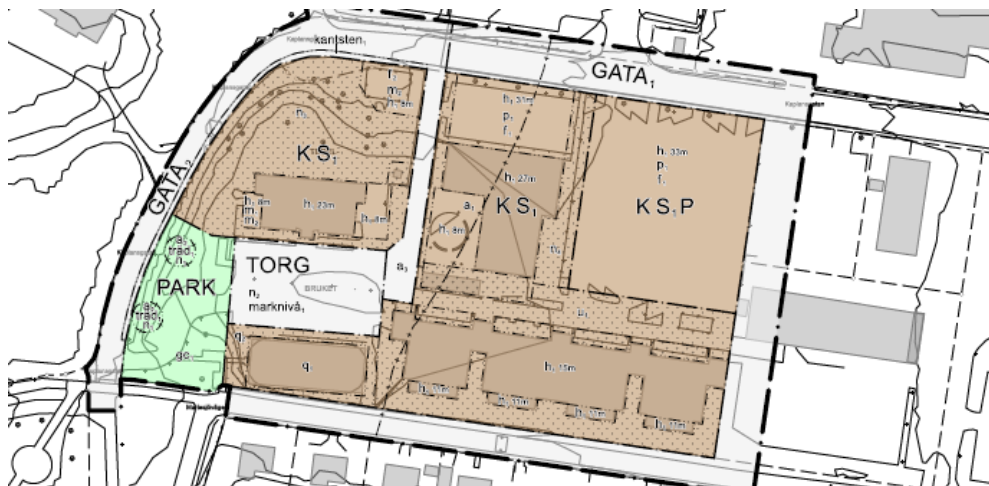
Beskuren illustration över förslag till detaljplan för Västra Kv. Tegelbruket.

Syftet med detaljplanen är att möjliggöra byggrätter för kontor och utbildning för Science Park Skövdes verksamhet. I huvudsak medför planförslaget att en större kontors- eller skolbyggnad i 8 våningar uppförs i områdets nordöstra del. I områdets mitt ligger en kontorsbyggnad i 7 våningar, det s.k. Växthuset, som byggs ut mot norr. Planförslaget innehåller även ett allmänt tillgängligt gångstråk som ska ingå i ett "Kunskapsstråk" som på sikt planeras genom hela Science Park Skövde och högskolans område. I den östra delen av planområdet ska en ny lokalgata anläggas. Planen ska möjliggöra en omvandling av angränsande gator för ny användning och nya trafikslag.

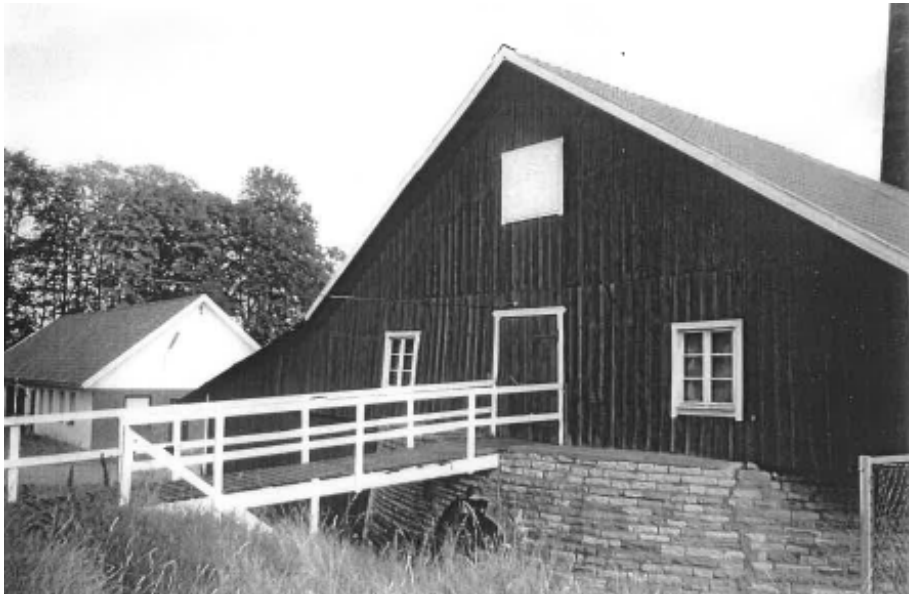
Tegelugnens västra fasad som den såg ut innan ombyggnaden år 2001 (Uppritning och dokumentationsrapport 2000).

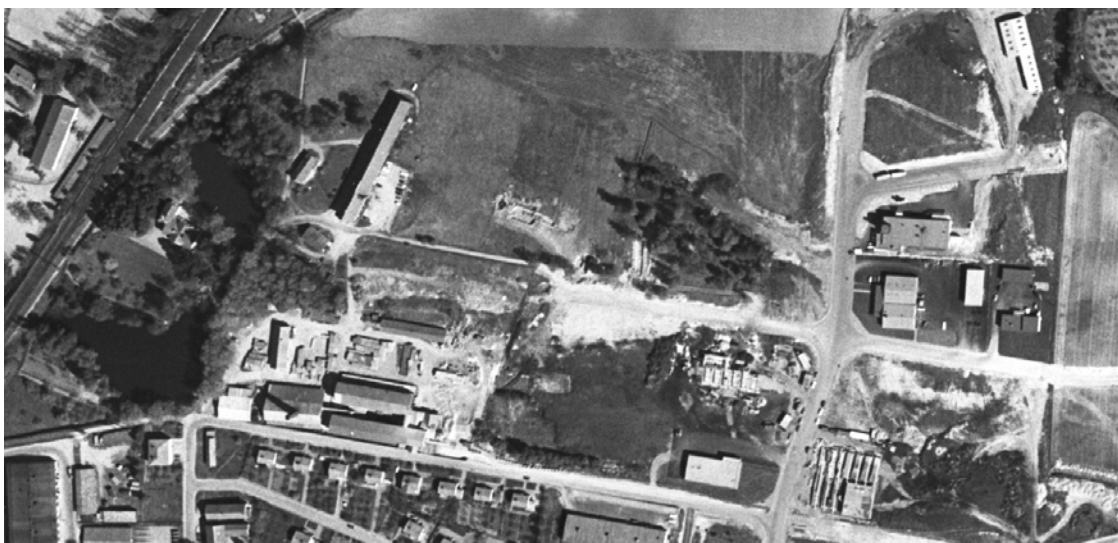
Flygfoto över området år 1960, här syns tegelbrukets ursprungliga byggnader samt Mariesjö gård med tillhörande ladugård, (historiska flygbilder Lantmäteriet).

På ett flygfoto från 1960 är verksamheten i gång med ett flertal byggnader och lertag (Lantmäteriet, Flygfoto 1960). Smedja, torklada, personalbostäder, kontor är några funktioner som funnits i byggnaderna (Skövde kommun, ritningsarkiv). Förutom tillverkning av tegel har det mellan 1930–1950 förekommit ytbehandling av trä vid Skövde Snickeri- & Trävaruaffär, även kallad Seeberg Firma Paul. På senare tid har Skövde kommun haft sitt ekonomikontor på fastigheten. Idag bedriver Science Park Skövde sin verksamhet på platsen som företagspark. (Skövde kommun 2018).

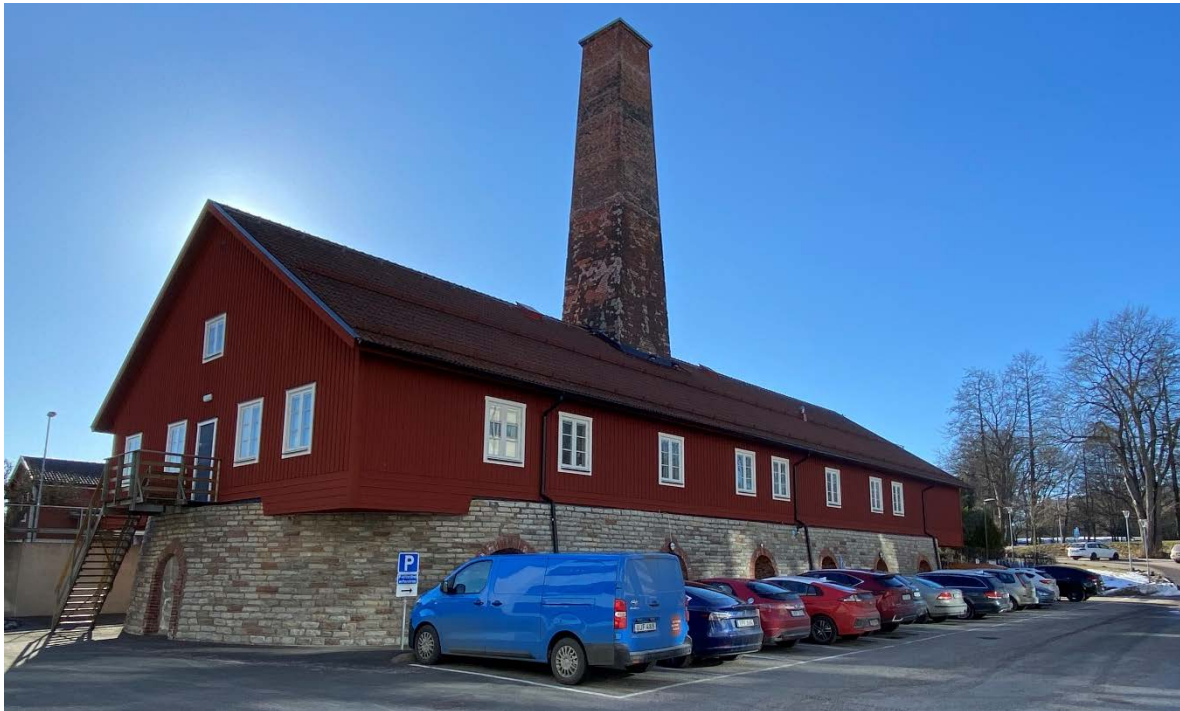
Tegelugnen, en s.k. ringugn finns bevarad i planområdets sydvästra del. Ugnen är utförd i tegel och är utvändigt klädd med kalksten. Ugnen är försedd med en överbyggnad utförd som en träkonstruktion med sadeltak. Överbyggnaden byggdes om i sin helhet 2001.

Karaktäristiskt för byggnaden är den svagt rundade ugnen som utgör grunden för byggnadskroppen. Ugnen har 16 brännkammare och är uppförd av tegel med utvändigt beklädd av kalksten. Starkt karaktärsskapande är även den höga skorstenen som är tidstypiskt uppförd i kvadratisk form. Det var först i slutet av 1800-talet man började bygga runda fabrikkakorstenar av radialtegel. Samtliga av ugnens välvda öppningar utom två är igenmurade. Den igensatta ytan är putsad och utsmyckad med en dekorativ tegelsten av en typ som även finns på kulturhuset Oden. Endast ett av ugnens utrymmen finns bevarade, i byggnadens nordöstra del.

Den svagt rundade ugnen har en överbyggnad utförd som en träkonstruktion med sadeltak. Överbyggnaden är en traditionellt utformad byggnad i rektangulär form vars hörn anlagts som utkrängningar utanför den rundade ugnsdelen. Fasaderna är täckta med faluröd locklistpanel. Ljusinsläpp sker genom spröjsförsedda tvåluftsfönster av trä. Sadeltaket är täckt med tvåkupigt

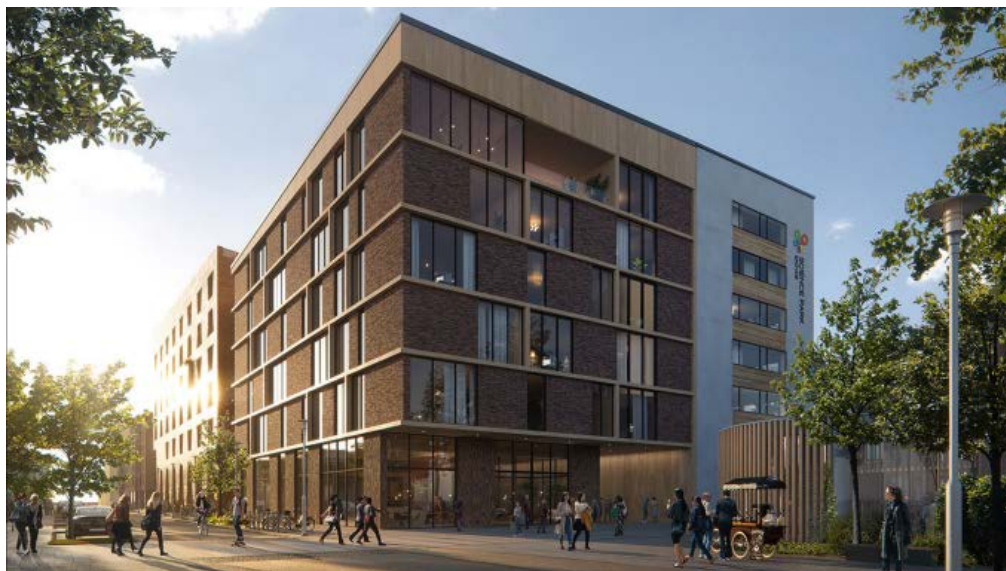
Illustration över föreslagen bebyggelse längs Kaplandsgatan, planområdets norra del. Karaktären i området förändras och förstärks. Beskuren illustration från planbeskrivningen till detaljplan för Västra Kv. Tegelbruket, Skövde kommun 2021.

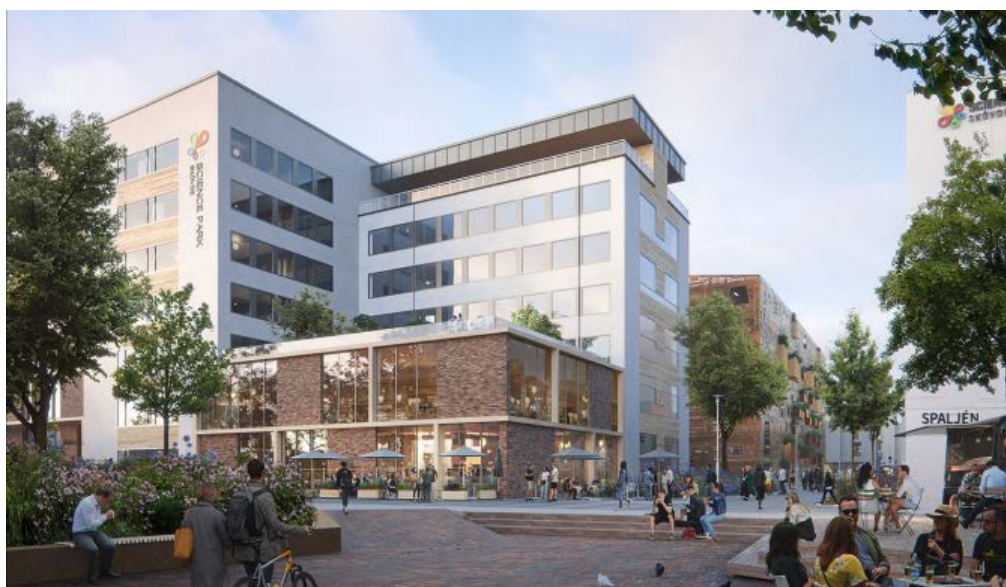
Illustration från planbeskrivningen visar en lägre tillbyggnad som vetter mot tegelugnens norra och östra fasad. I bakgrunden skymtar den byggnad som föreslås uppföras i planområdets nordöstra del. Beskuren illustration från planbeskrivningen till detaljplan för Västra Kv. Tegelbruket, Skövde kommun 2021.

Tegelugnen, byggnaden i sig, kommer inte att påverkas negativt av planens genomförande. Däremot förstärks omgivningens urbana uttryck vilket öka kontrasten till den bevarade byggnaden. De kvarvarande byggnadernas upplevelsevärde kommer sannolikt påverkas något när närliggande bebyggelsemiljöer får en ändrad karaktär, men totalt sett bedöms konsekvenserna för kulturmiljön i området att bli små.

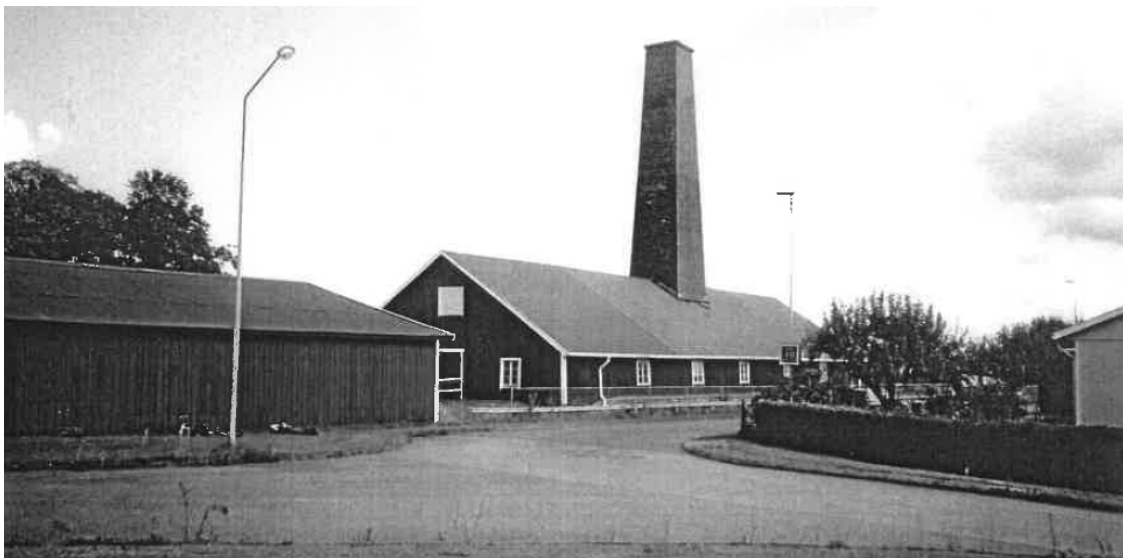
Foto på tegelugnen från sydväst, år 2000. Foto kommer från dokumentationsrapporten som upprättades av Mikael Hedin på Forsviks bruk år 2000.
